**Astrupparken**

**2021**

# Legepladsinspektionsrapport

**Legepladsens adresse: Rolighedsvej 7, 9532 Møldrup**  
**Kontaktperson: Lotte Kunstmann**  
**Inspektion: Orla Jensen**  
**Inspektionsdato: 19-03-2021**

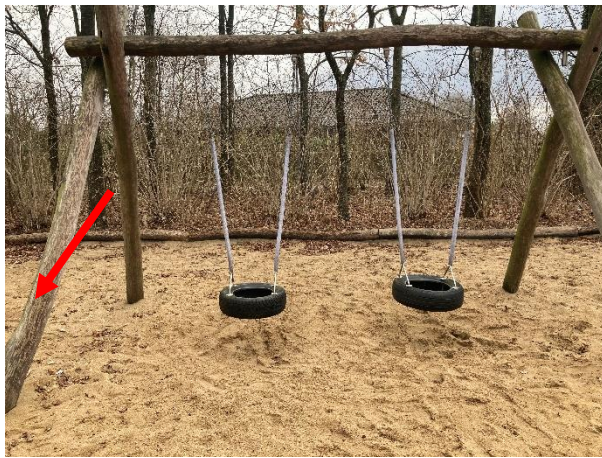
Foto 1

Oversigtsbillede: Gyngestol			
Inspektion foretaget i.h.t. følgende standarder:			
DS/EN 1176 del 1 Generelle krav			X
DS/EN 1176 del 2 Gyngestole			X
DS/EN 1176 del 3 Rutsjebaner			
DS/EN 1176 del 4 Svævebaner			
DS/EN 1176 del 5 Karruseller			
DS/EN 1176 del 6 Vipper			
DS/EN 1176 del 7 Insp. og vedligehold			X
DS/EN 1176 del 10 Lukkede systemer			
DS/EN 1176 del 11 3-D Klatretræ			
<b>Bemærkninger:</b>			
Ja	X	Nej	
Mærke/ årgang: Elverdal, 2011

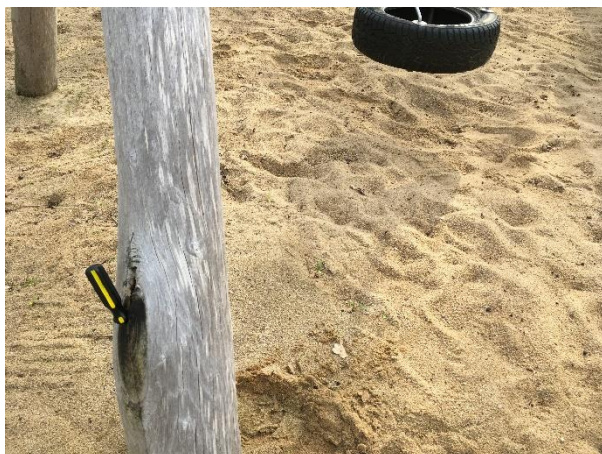
Foto 2

Enkelte steder er der knastskader i træværket. Observer skadens udvikling i forbindelse med almindeligt tilsyn.

DS/EN 1176 -7 pkt. 8.2.6. Rutinemæssigt vedligehold  
 DS/EN 1176 -7 pkt. 8.2.7. Korrigerende vedligehold
