Nørresøbadet

2021

Legepladsinspektionsrapport

Legepladsens adresse: Gefionsvej 16, 8800 Viborg
Kontaktperson: Lotte Kunstmann
Inspektion: Orla Jensen
Inspektionsdato: 23-03-2021

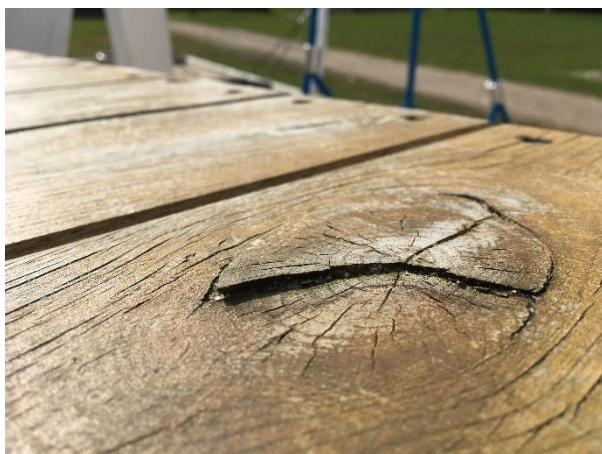
Foto 5

Enkelte steder er der knastskader i træværket. Observer skadens udvikling i forbindelse med almindeligt tilsyn.

DS/EN 1176 -7 pkt. 8.2.6. Rutinemæssigt vedligehold

DS/EN 1176 -7 pkt. 8.2.7. Korrigerende vedligehold
