VIBORG
KOMMUNE

Forundersøgelse i regi af vandområdeplan 2015-2021 af strækningsindsats i vandløbsforekomst o8877_a i Hvam Bæk i Simested vandløbssystem. Marts 2021

Forundersøgelse i regi af vandområdeplan 2015-2021 af strækingsindsats i vandløbsforekomst o8877_a i Hvam Bæk i Simested vandløbssystem i hovedvandopland 1.2 (Limfjorden)

Marts 2021

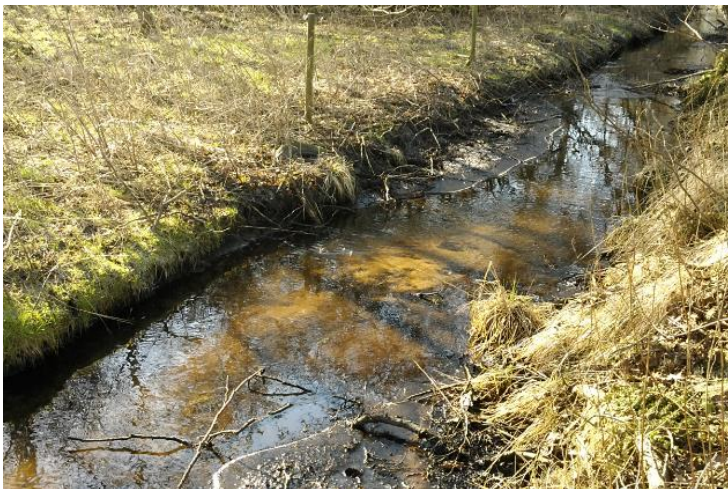
Hvam Bæk opstrøms Gl. Viborg vej

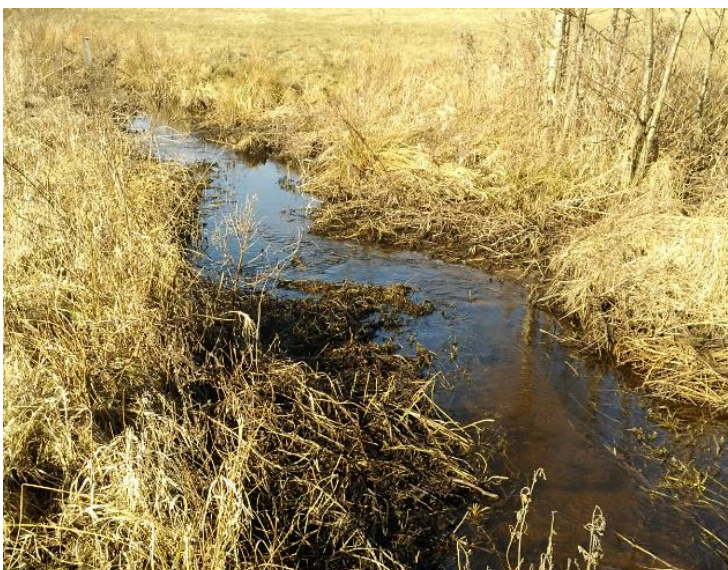
Vandløbet nedstrøms Gl. Viborgvej

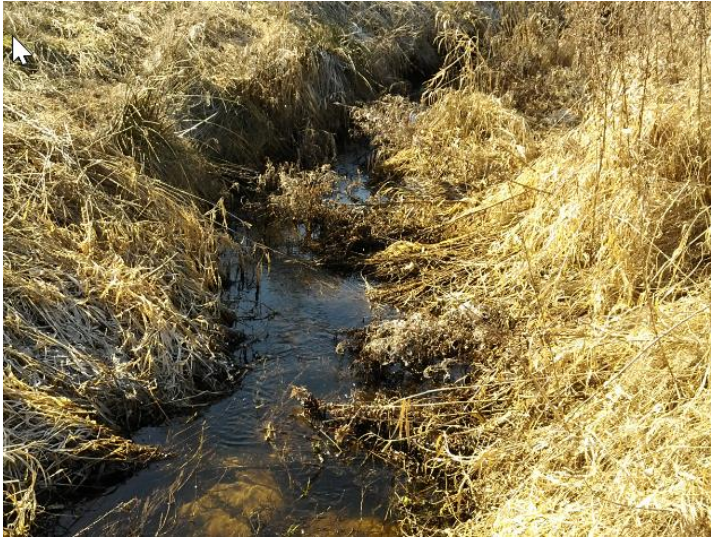
Vandløbet nedstrøms Himmerlandsstien (ca. st. 100)

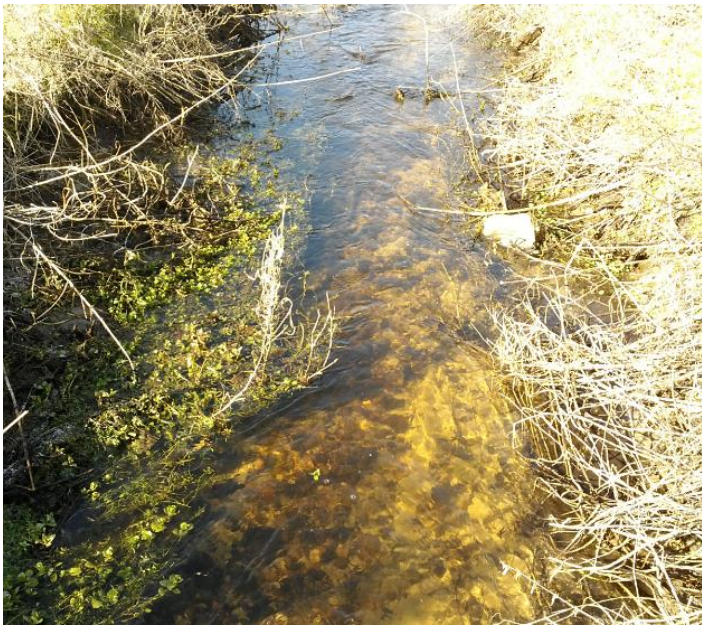
Vandløbet opstrøms boldbanen (ca. st. 250)

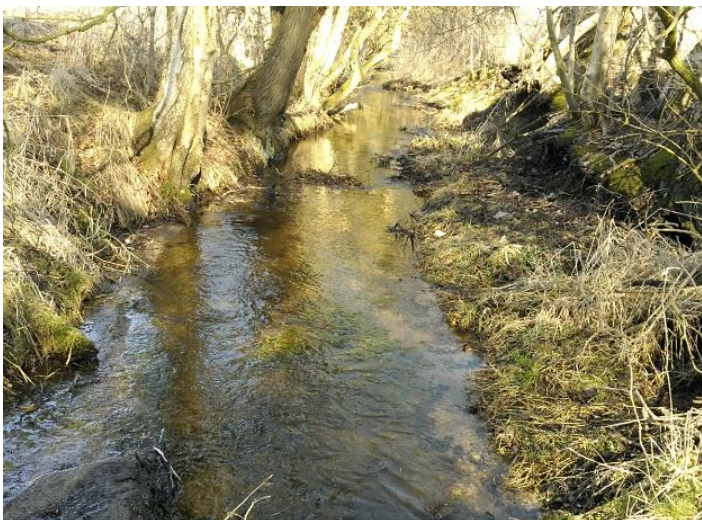
Vandløbets ud for Energi Viborgs rensedam (ca. st. 600)

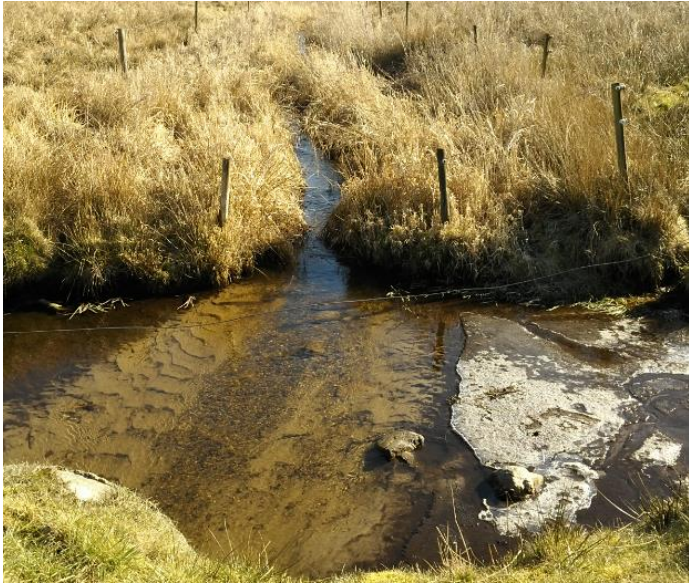
Vandløbet ved rørbro / kreaturovergang (ca. st. 1.000) – set i opstrøms retning

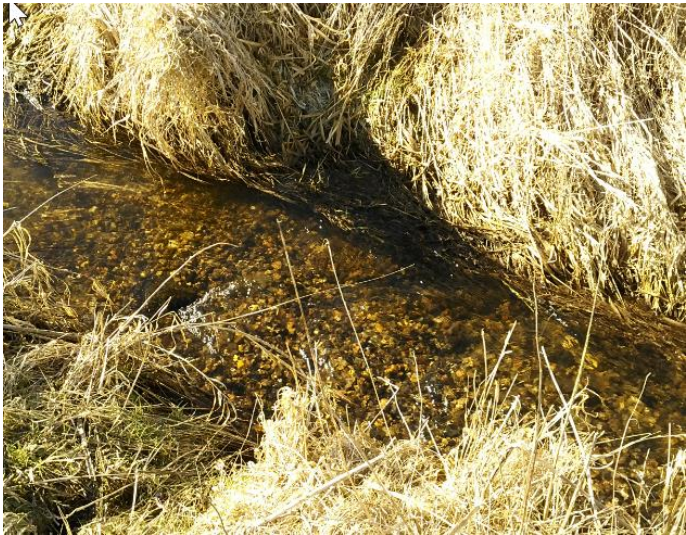
Vandløbet ved gydebanke (ca. st. 1.075)

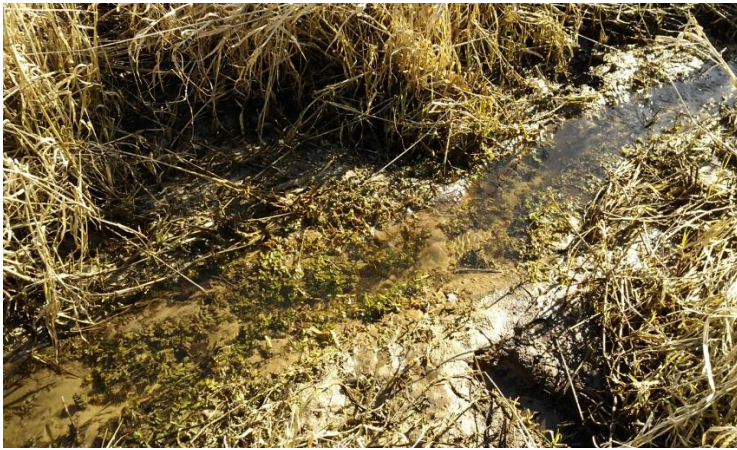
Fra st. 1.470 ned til st. 2.100 (Gl. Hvam Vandmølle) er der kun meget lidt hård bund. Strækningen er noget tilgroet og der ses en del sandaflejringer. Her er vandløbet også lysåbent og terrænnært og vandløbsfloraen består af smalbladet mærke og spredte forekomster af vandstjerne. Fra omkring st. 1.750 og ca. 110 meter nedstrøms løber stort set hele vandføringen i en gammel rørlægning, hvilket betyder, at det åbne vandløb næsten er tørlagt på strækningen. Da man åbnede vandløbet for ca. 30 år siden blev rørlægningen liggende og man afproppede rørenderne. Nu har vandløbet så fundet vej gennem afproppingen, så vandløbet (igen) er tørlagt på strækningen.

Vandløbet ca. st. 1.775 hvor det åbne vandløb er tørlagt

Viborg Kommune vil arbejde videre på at gennemføre et kommunalt finansieret projekt, hvor der i samarbejde med den lokale lystfiskerforening udlægges gydegrus på nogle af de lokaliteter, som er vist på skitse 1. I samme projekt vil Kommunen få fjernet den spærring, som den rørlagte strækning udgør.

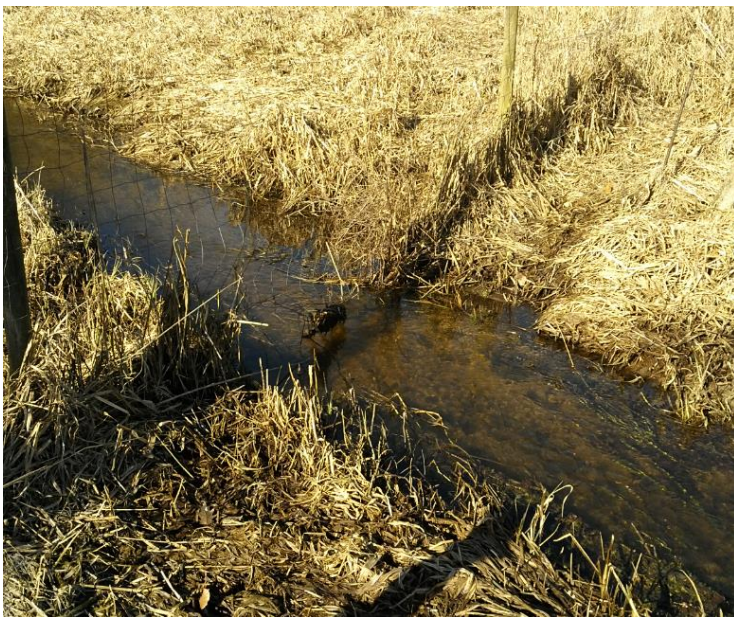
Vandløbet ca. st. 2.050 opstrøms Gl. Hvam Vandmølle

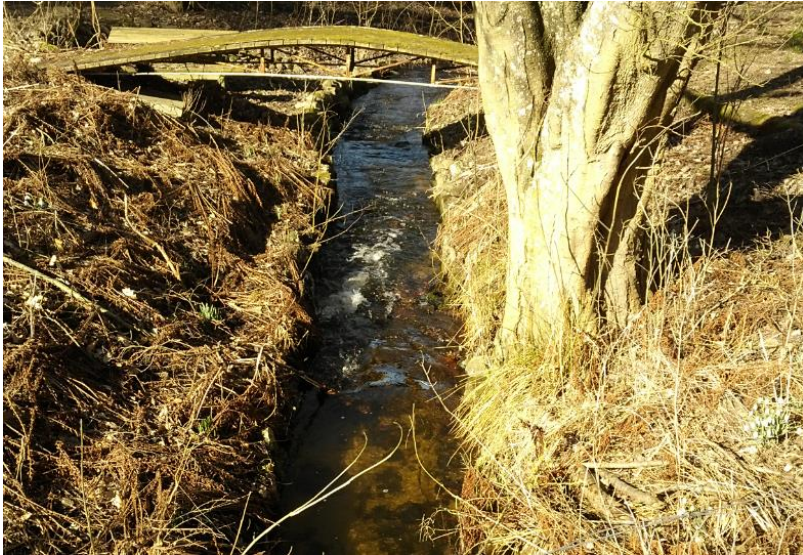
Vandløbet ca. st. 2.320 nedstrøms underføring under Hvamvej

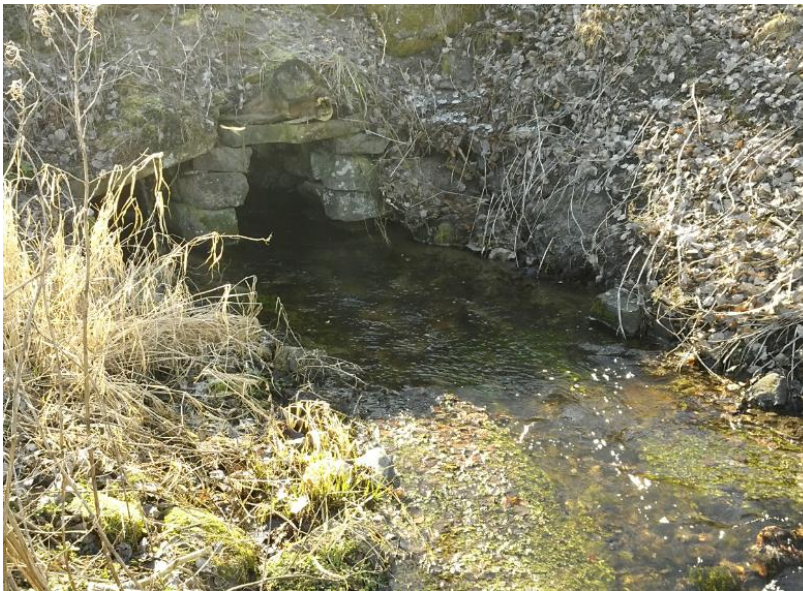
Vandløbet ca. st. 2.360 nedstrøms underføring under Bækgårdsvej

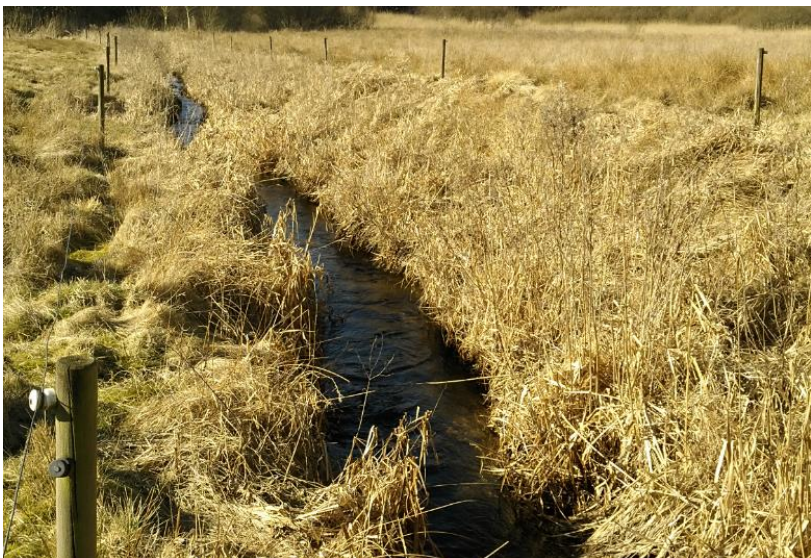
Vandløbet ca. st. 3.200 kort før udløbet i Simested Å (st. 3.315)

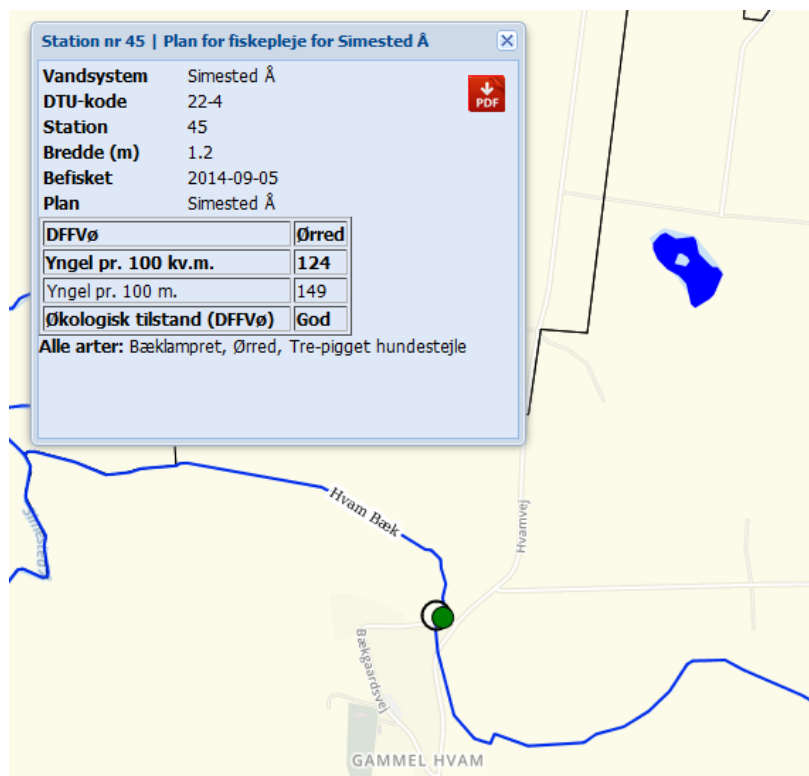
Ved st. 45 (Nedstrøms underføring under Bækgårdsvej): God økologisk tilstand

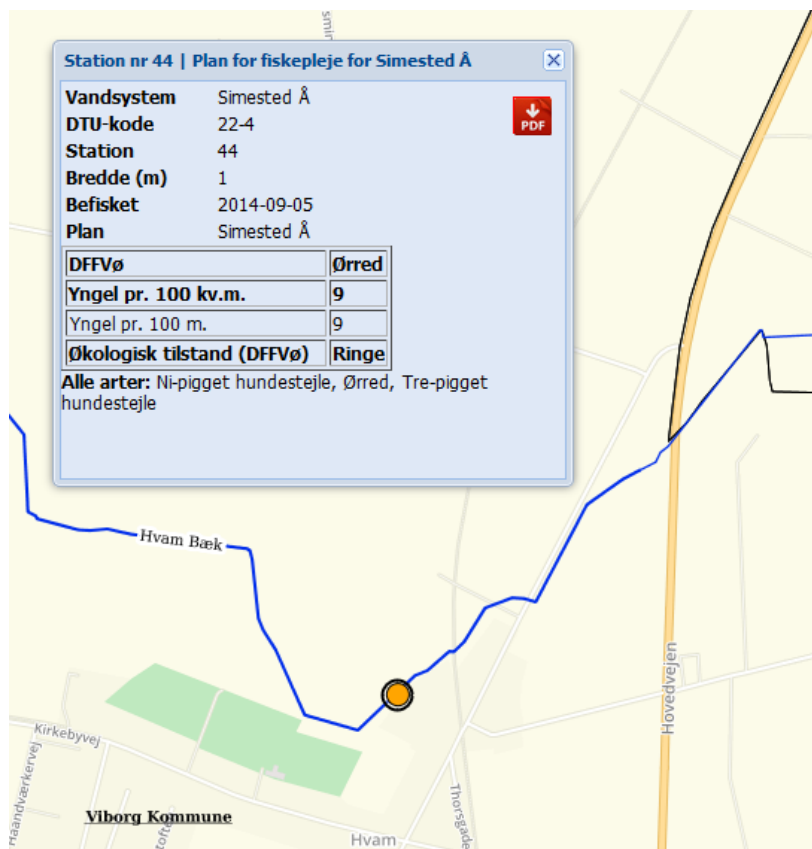
Ved st. 44 (Nedstrøms Himmerlandsstien): Ringe økologisk tilstand

Ud fra DTU Aquas fiskeundersøgelser i 2014 er ørredbestanden dog ringe i den øvre del af vandløbsforekomsten. DTU Aquas fiskeundersøgelser har ikke betydning for, om målsætningen er opfyldt.

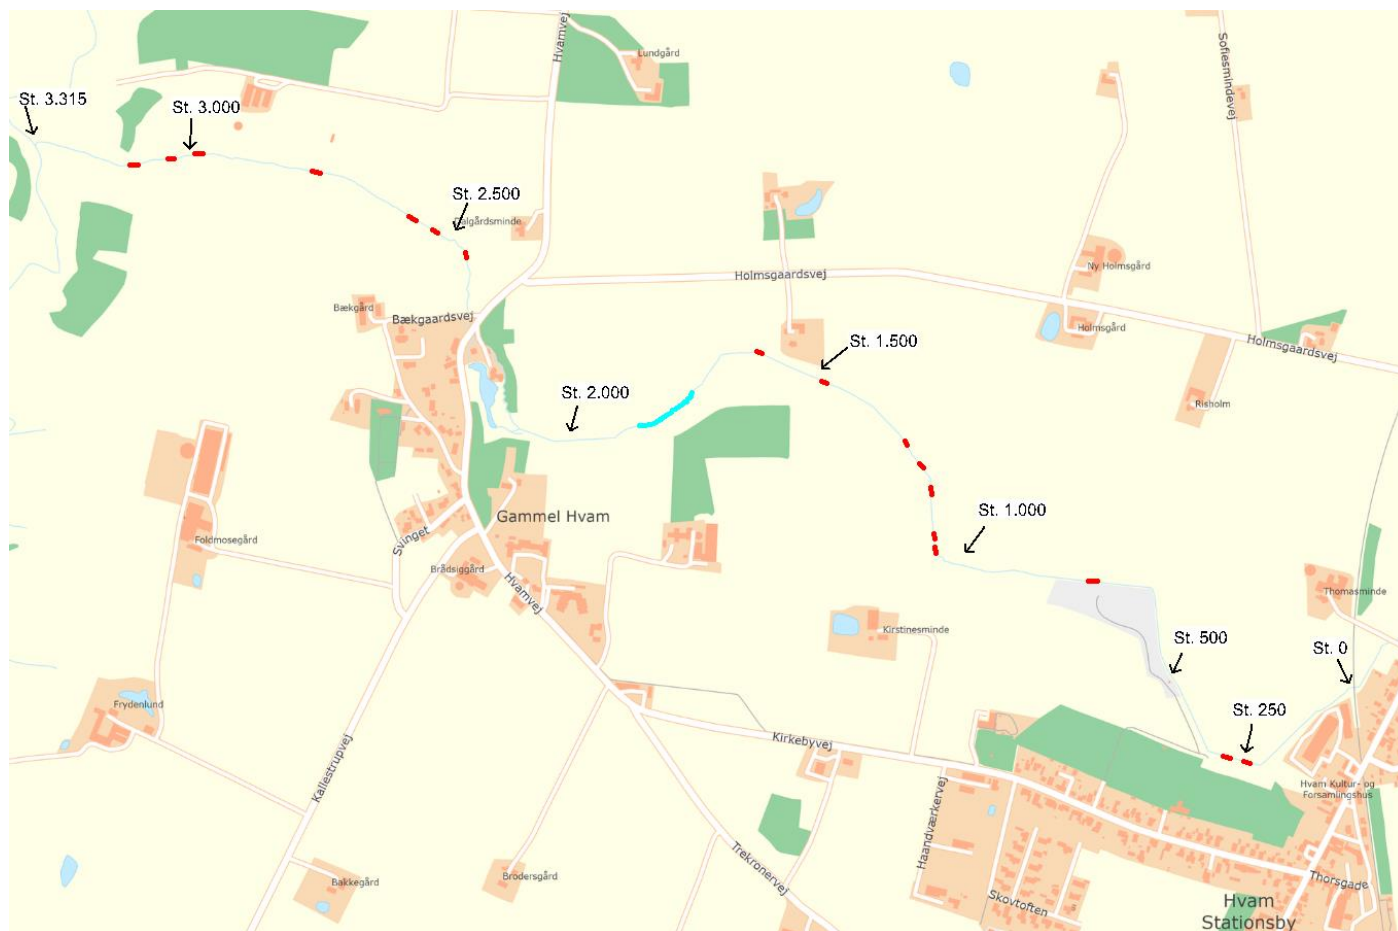
Ud fra gennemgangen af vandløbet er det Viborg Kommunes vurdering, at vandløbsforekomsten – bortset fra den øverste del – er egnet til restaurering ved udlægning af groft materiale i form af gydegrus og skjulesten. De forekomster af grus og sten som findes i vandløbet er beskedne og vil med fordel for især fisk og smådyr kunne suppleres.

Skitse 1 hvor forslag til udlægning af gydegrus er vist med rødt. Den lyseblå streg angiver den rørlagte strækning. De viste stationeringsnumre er fra opmålingen i 2019
