Poppelvej Karup

2021

Legepladsinspektionsrapport

Legepladsens adresse: Poppelvej 20F, 7470 Karup
Kontaktperson: Lotte Kunstmann
Inspektion: Orla Jensen
Inspektionsdato: 19-03-2021

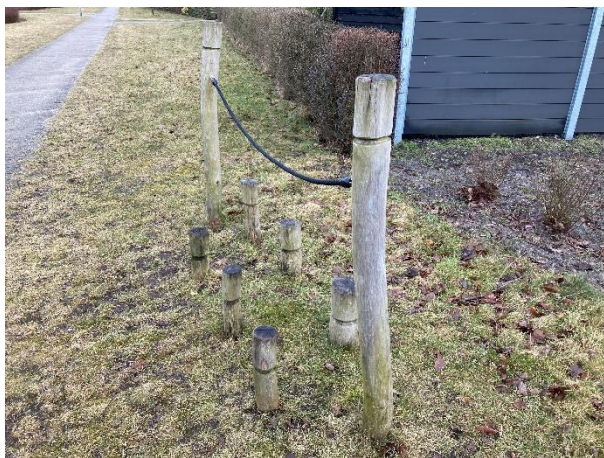
Foto 1

Oversigtsbillede: Balancegang			
Inspektion foretaget i.h.t. følgende standarder:			
DS/EN 1176 del 1 Generelle krav			X
DS/EN 1176 del 2 Gynger			
DS/EN 1176 del 3 Rutsjebaner			
DS/EN 1176 del 4 Svævebaner			
DS/EN 1176 del 5 Karruseller			
DS/EN 1176 del 6 Vipper			
DS/EN 1176 del 7 Insp. og vedligehold			X
DS/EN 1176 del 10 Lukkede systemer			
DS/EN 1176 del 11 3-D Klatretræ			
Bemærkninger:			
Ja		Nej	X
Mærke/ årgang: Nikostine, 2017

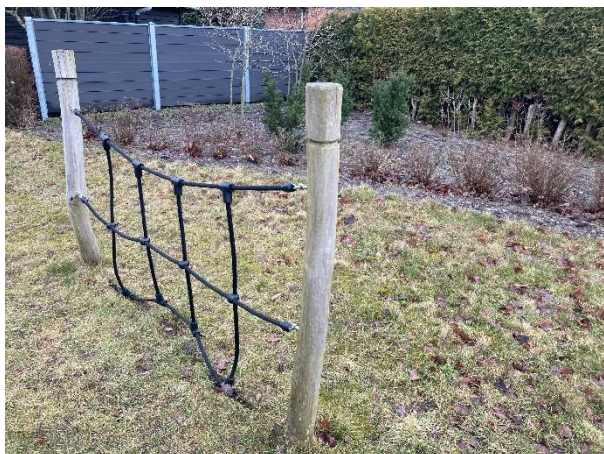
Foto 2

Oversigtsbillede: Balancenet			
Inspektion foretaget i.h.t. følgende standarder:			
DS/EN 1176 del 1 Generelle krav			X
DS/EN 1176 del 2 Gynger			
DS/EN 1176 del 3 Rutsjebaner			
DS/EN 1176 del 4 Svævebaner			
DS/EN 1176 del 5 Karruseller			
DS/EN 1176 del 6 Vipper			
DS/EN 1176 del 7 Insp. og vedligehold			X
DS/EN 1176 del 10 Lukkede systemer			
DS/EN 1176 del 11 3-D Klatretræ			
Bemærkninger:			
Ja		Nej	X
Mærke/ årgang: Nikostine, 2017

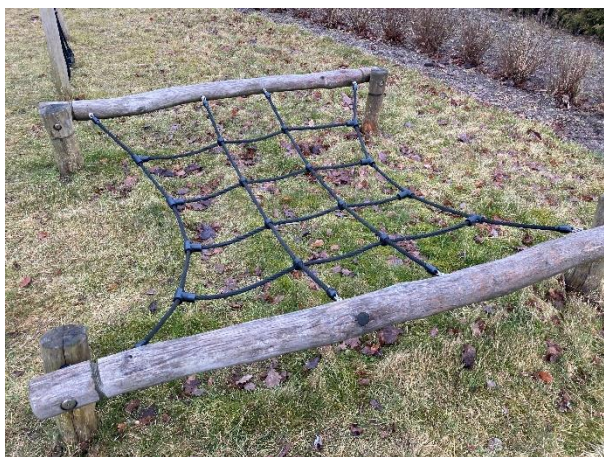
Foto 3

Oversigtsbillede: Balancenet			
Inspektion foretaget i.h.t. følgende standarder:			
DS/EN 1176 del 1 Generelle krav			X
DS/EN 1176 del 2 Gynger			
DS/EN 1176 del 3 Rutsjebaner			
DS/EN 1176 del 4 Svævebaner			
DS/EN 1176 del 5 Karruseller			
DS/EN 1176 del 6 Vipper			
DS/EN 1176 del 7 Insp. og vedligehold			X
DS/EN 1176 del 10 Lukkede systemer			
DS/EN 1176 del 11 3-D Klatretræ			
Bemærkninger:			
Ja		Nej	X
Mærke/ årgang: Nikostine, 2017

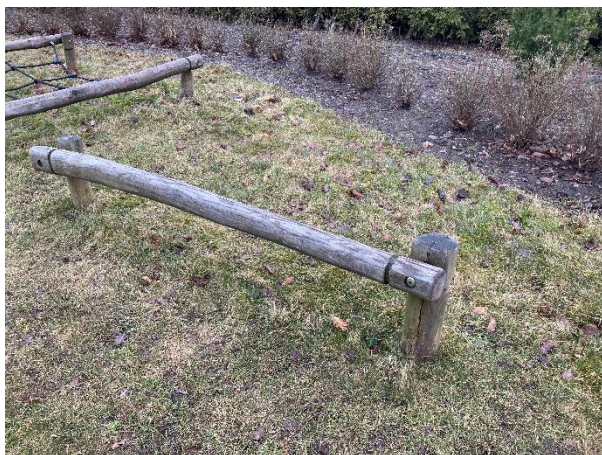
Foto 4

Oversigtsbillede: Balancebom			
Inspektion foretaget i.h.t. følgende standarder:			
DS/EN 1176 del 1 Generelle krav			X
DS/EN 1176 del 2 Gynger			
DS/EN 1176 del 3 Rutsjebaner			
DS/EN 1176 del 4 Svævebaner			
DS/EN 1176 del 5 Karruseller			
DS/EN 1176 del 6 Vipper			
DS/EN 1176 del 7 Insp. og vedligehold			X
DS/EN 1176 del 10 Lukkede systemer			
DS/EN 1176 del 11 3-D Klatre-net			
Bemærkninger:			
Ja		Nej	X
Mærke/ årgang: Nikostine, 2017

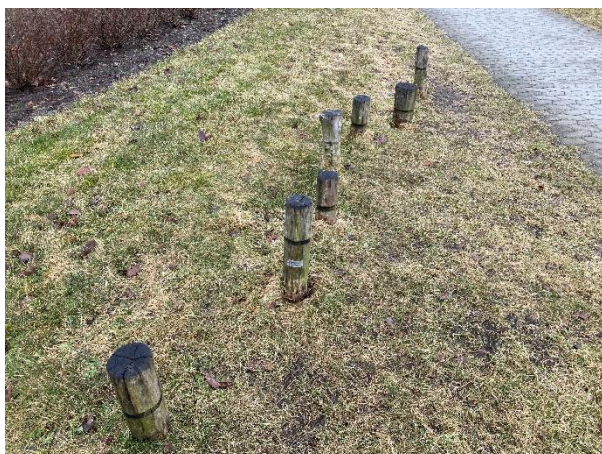
Foto 5

Oversigtsbillede: Balancestubbe			
Inspektion foretaget i.h.t. følgende standarder:			
DS/EN 1176 del 1 Generelle krav			X
DS/EN 1176 del 2 Gynger			
DS/EN 1176 del 3 Rutsjebaner			
DS/EN 1176 del 4 Svævebaner			
DS/EN 1176 del 5 Karruseller			
DS/EN 1176 del 6 Vipper			
DS/EN 1176 del 7 Insp. og vedligehold			X
DS/EN 1176 del 10 Lukkede systemer			
DS/EN 1176 del 11 3-D Klatre-net			
Bemærkninger:			
Ja		Nej	X
Mærke/ årgang: Nikostine, 2017

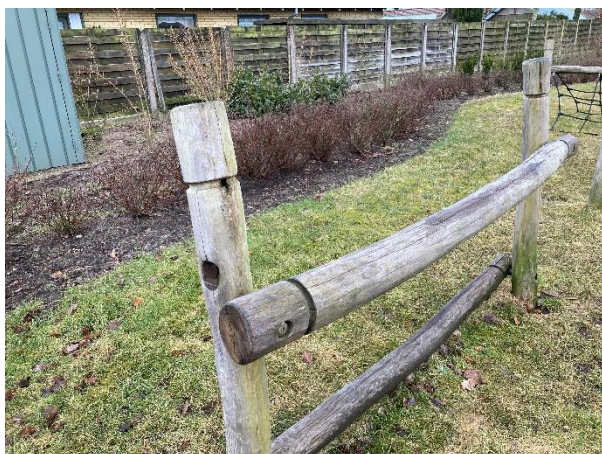
Foto 6

Oversigtsbillede: Balancebom			
Inspektion foretaget i.h.t. følgende standarder:			
DS/EN 1176 del 1 Generelle krav			X
DS/EN 1176 del 2 Gynger			
DS/EN 1176 del 3 Rutsjebaner			
DS/EN 1176 del 4 Svævebaner			
DS/EN 1176 del 5 Karruseller			
DS/EN 1176 del 6 Vipper			
DS/EN 1176 del 7 Insp. og vedligehold			X
DS/EN 1176 del 10 Lukkede systemer			
DS/EN 1176 del 11 3-D Klatre-net			
Bemærkninger:			
Ja		Nej	X
Mærke/ årgang: Nikostine, 2017

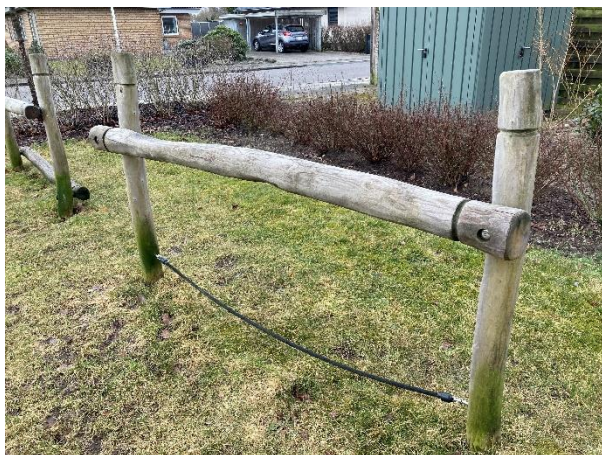
Foto 7

Oversigtsbillede: Balancetov

Bemærkninger: Ja Nej X

Mærke/ årgang: Nikostine, 2017

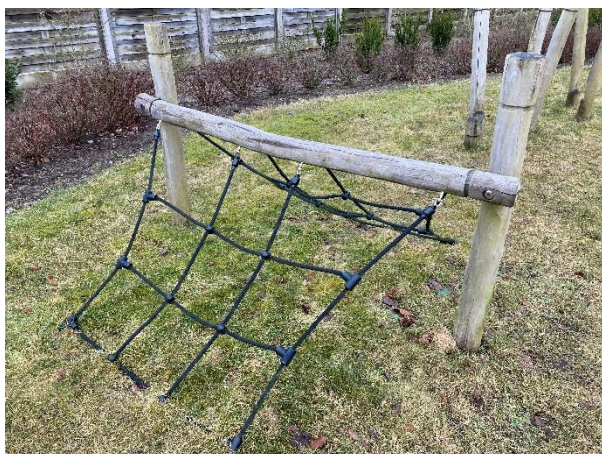
Foto 8

Oversigtsbillede: Balancenet

Bemærkninger: Ja Nej X

Mærke/ årgang: Nikostine, 2017

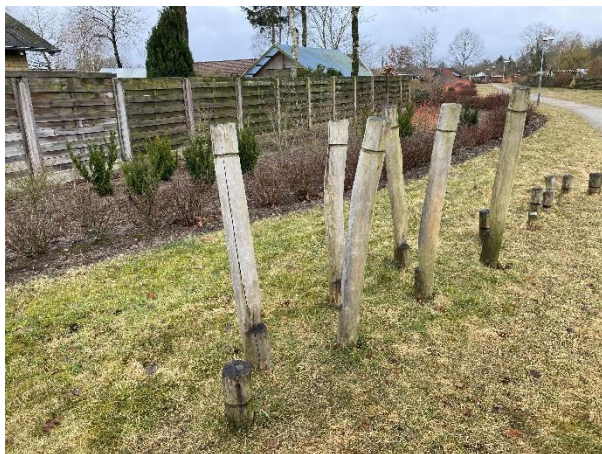
Foto 9

Oversigtsbillede: Balancestylder

Bemærkninger: Ja Nej X

Mærke/ årgang: Nikostine, 2017
