Gartnergrunden

2021

Legepladsinspektionsrapport

Legepladsens adresse: Vestervang 2 F 7850 Stoholm
Kontaktperson: Lotte Kunstmann
Inspektion: Orla Jensen
Inspektionsdato: 19-03-2021

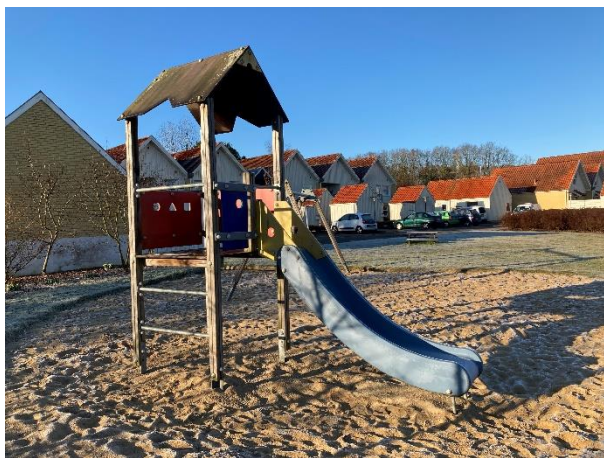
Foto 1

Oversigtsbillede: Kombitårn			
Inspektion foretaget i.h.t. følgende standarder:			
DS/EN 1176 del 1 Generelle krav			X
DS/EN 1176 del 2 Gynger			
DS/EN 1176 del 3 Rutsjebaner			X
DS/EN 1176 del 4 Svævebaner			
DS/EN 1176 del 5 Karruseller			
DS/EN 1176 del 6 Vipper			
DS/EN 1176 del 7 Insp. og vedligehold			X
DS/EN 1176 del 10 Lukkede systemer			
DS/EN 1176 del 11 3-D Klatretnet			
Bemærkninger:			
Ja		Nej	X
Mærke/ årgang: Kompan, 2010

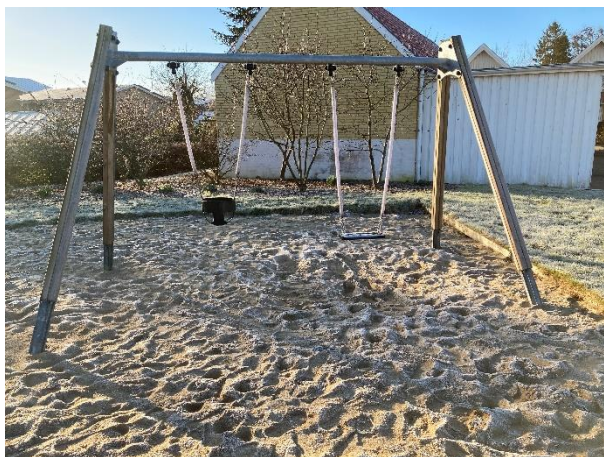
Foto 2

Oversigtsbillede: Gynges			
Inspektion foretaget i.h.t. følgende standarder:			
DS/EN 1176 del 1 Generelle krav			X
DS/EN 1176 del 2 Gynger			X
DS/EN 1176 del 3 Rutsjebaner			
DS/EN 1176 del 4 Svævebaner			
DS/EN 1176 del 5 Karruseller			
DS/EN 1176 del 6 Vipper			
DS/EN 1176 del 7 Insp. og vedligehold			X
DS/EN 1176 del 10 Lukkede systemer			
DS/EN 1176 del 11 3-D Klatretnet			
Bemærkninger:			
Ja		Nej	X
Mærke/ årgang: Kompan, 2010

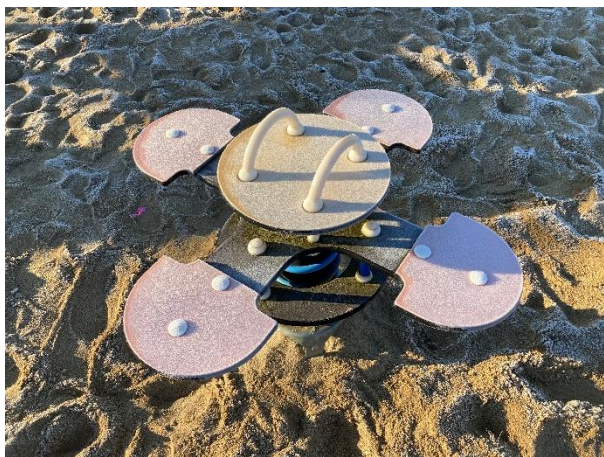
Foto 3

Oversigtsbillede: Vippedyr			
Inspektion foretaget i.h.t. følgende standarder:			
DS/EN 1176 del 1 Generelle krav			X
DS/EN 1176 del 2 Gynger			
DS/EN 1176 del 3 Rutsjebaner			
DS/EN 1176 del 4 Svævebaner			
DS/EN 1176 del 5 Karruseller			
DS/EN 1176 del 6 Vipper			X
DS/EN 1176 del 7 Insp. og vedligehold			X
DS/EN 1176 del 10 Lukkede systemer			
DS/EN 1176 del 11 3-D Klatretnet			
Bemærkninger:			
Ja		Nej	X
Mærke/ årgang: Kompan, 2010/ ny top 2015
