SLUTRAPPORT

Realisering: Vandløbsrestaurering i Simested Å, Viborg Kommune

Ref. nr. 425: Vandløbsrestaurering i Simested Å (ved udlægning af gydegrus)

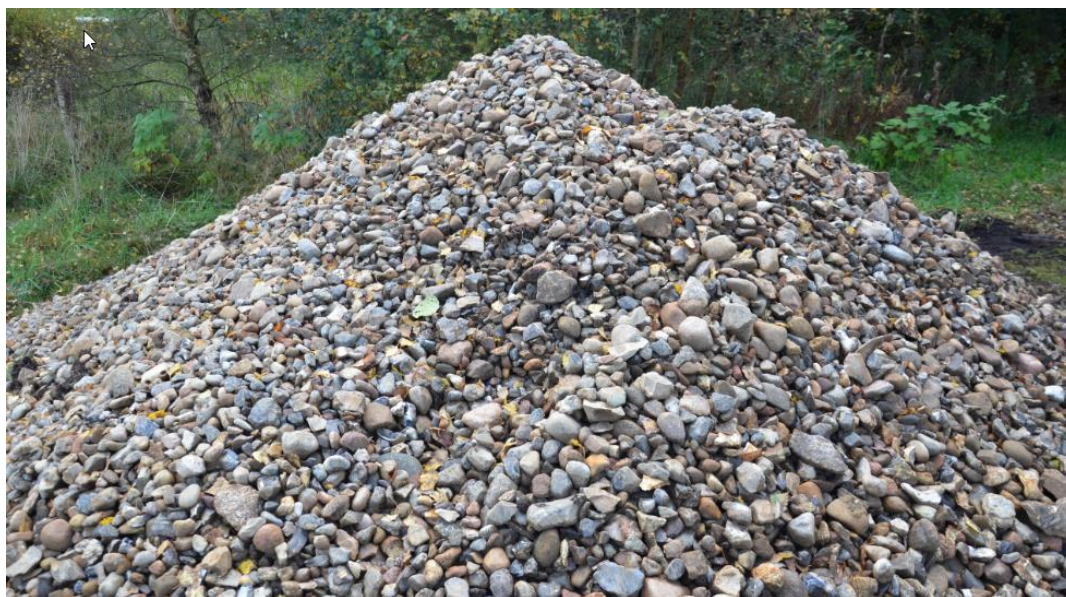
Oplag af gydegrus ved Spanggårdvej tæt ved lokalitet 3.

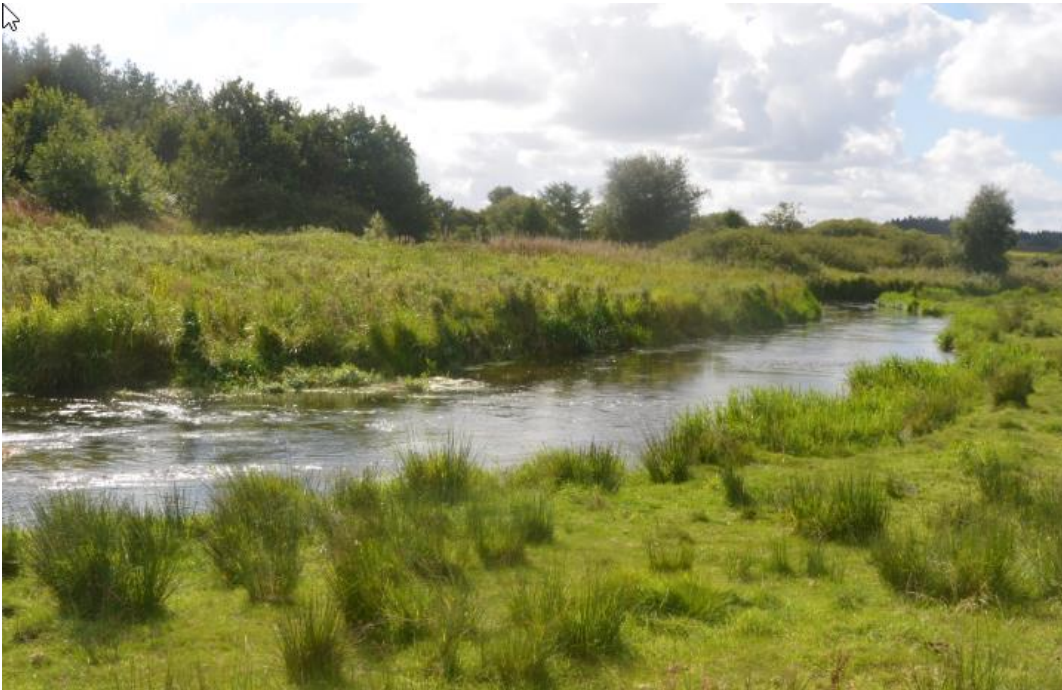
Lokalitet før udlægning af banke 1 og 2 (de to øverste gydebanks) – foto fra 2016

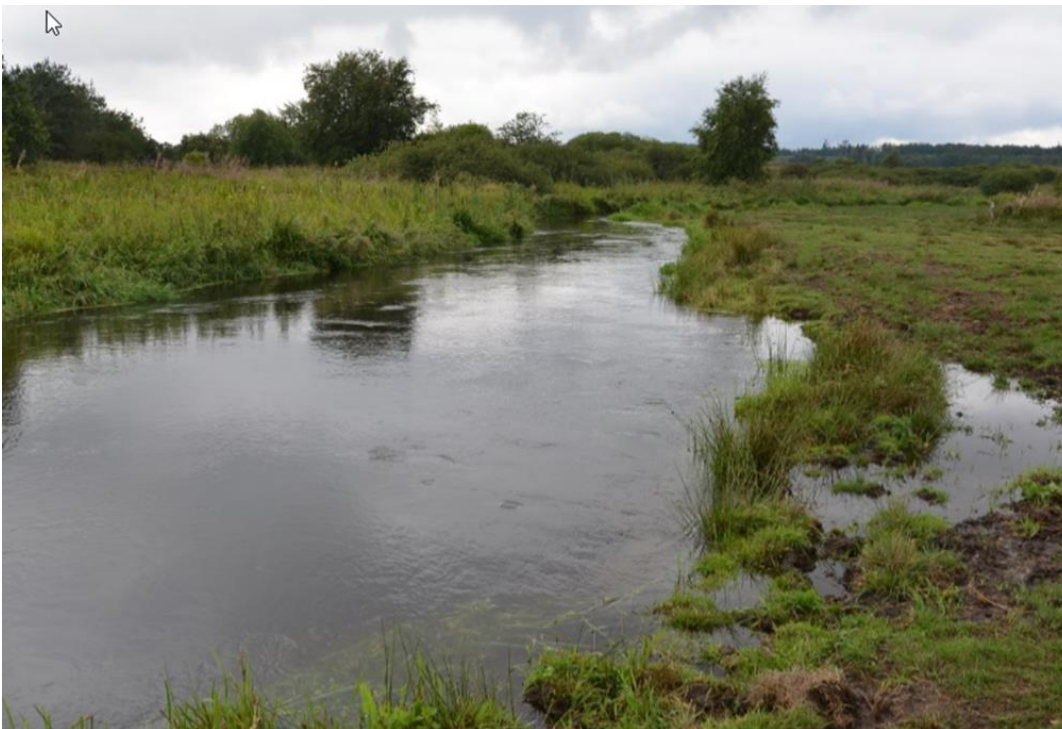
Lokalitet efter udlægning af banke 1 og 2 (de to øverste gydebanks) – foto fra 2018

Projektet har bestået i udlægning af gydegrus og skjulesten for at forbedre vandløbskvaliteten på en strækning på 2,043 km. Der er udlagt 4 gydebanker i henhold til vejledning fra DTU-Aqua. Hver banke har et fald på 2-4 promille og en længde på knap 10 meter og gruset er udlagt i en tykkelse på 20-30 cm. Bankerne er placeret så de ikke påvirker afvandingen fra ovenfor beliggende arealer, og efter nærmere aftale med lodsejerne.

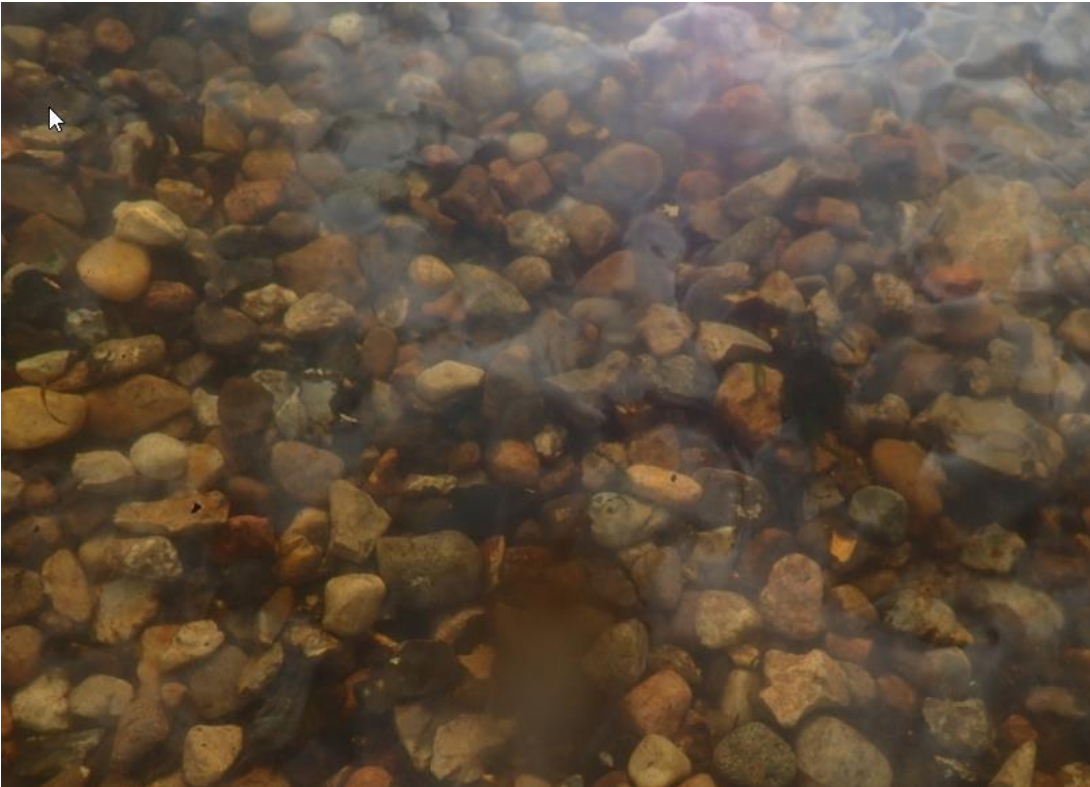
Foto af gydebanke 1 - 2018

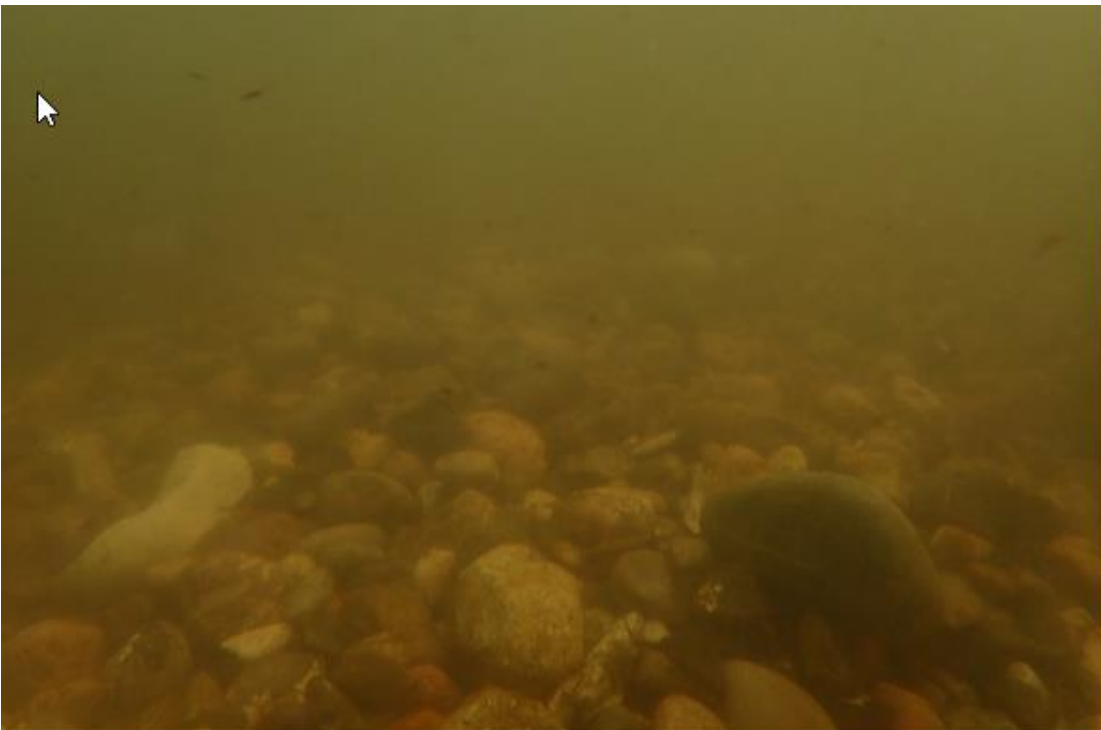
Undervandsfoto af gydebanke 1 - 2018

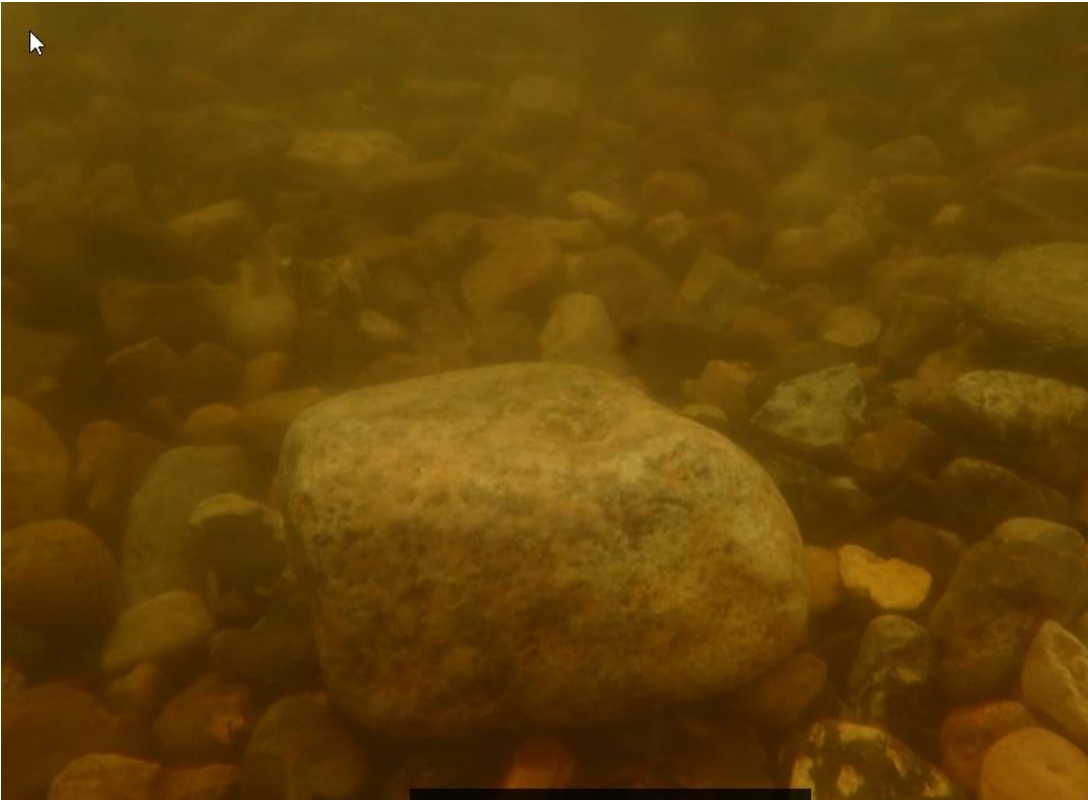
Foto af skjulesten fra gydebanke 1 – 2018

Gruset er nogenlunde ligeligt fordelt på de 4 lokaliteter. Der er i alt udlagt ca. 130 m³ gydegrus og ca. 10 m³ skjulesten. Gydegruset består af 75 % nøddesten på 16-32 mm og 25% singels, som er sten på 33-64 mm. Skjulesten er sten på 10-30 cm.

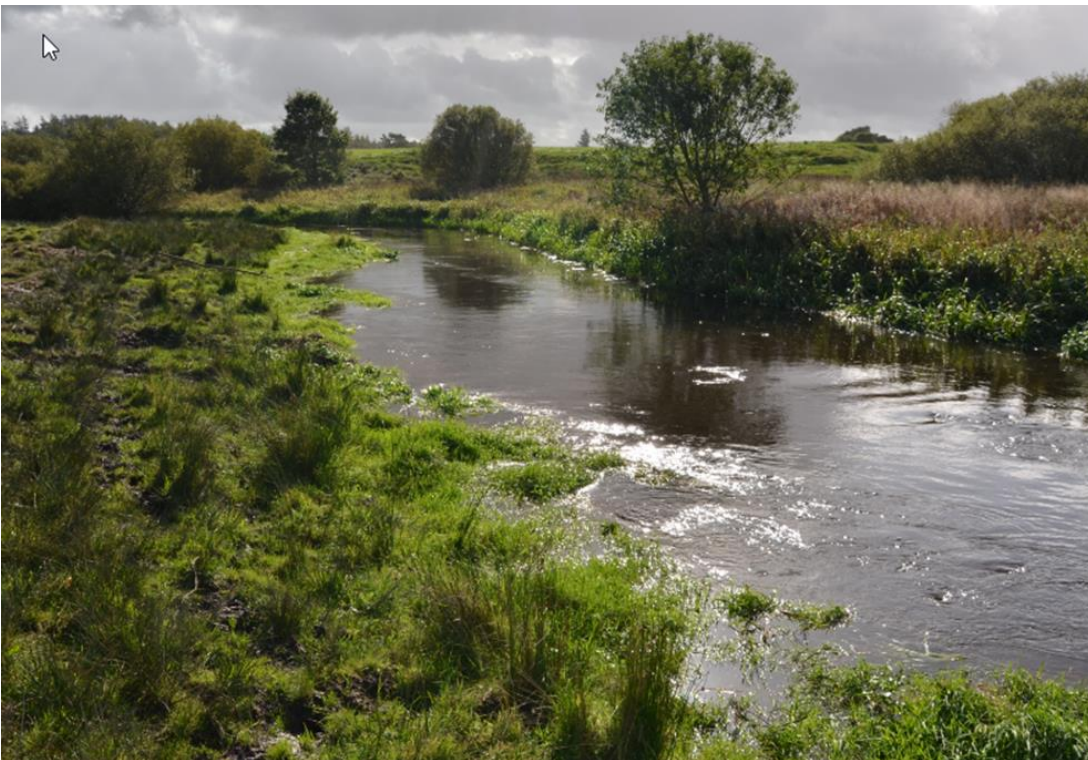
Lokalitet efter udlægning af banke 3 (den næstnederste gydebanke) – foto fra 2017. Kommunen er desværre ikke i besiddelse af et vellignende foto af lokaliteten **før** udlægning af gydegrus.

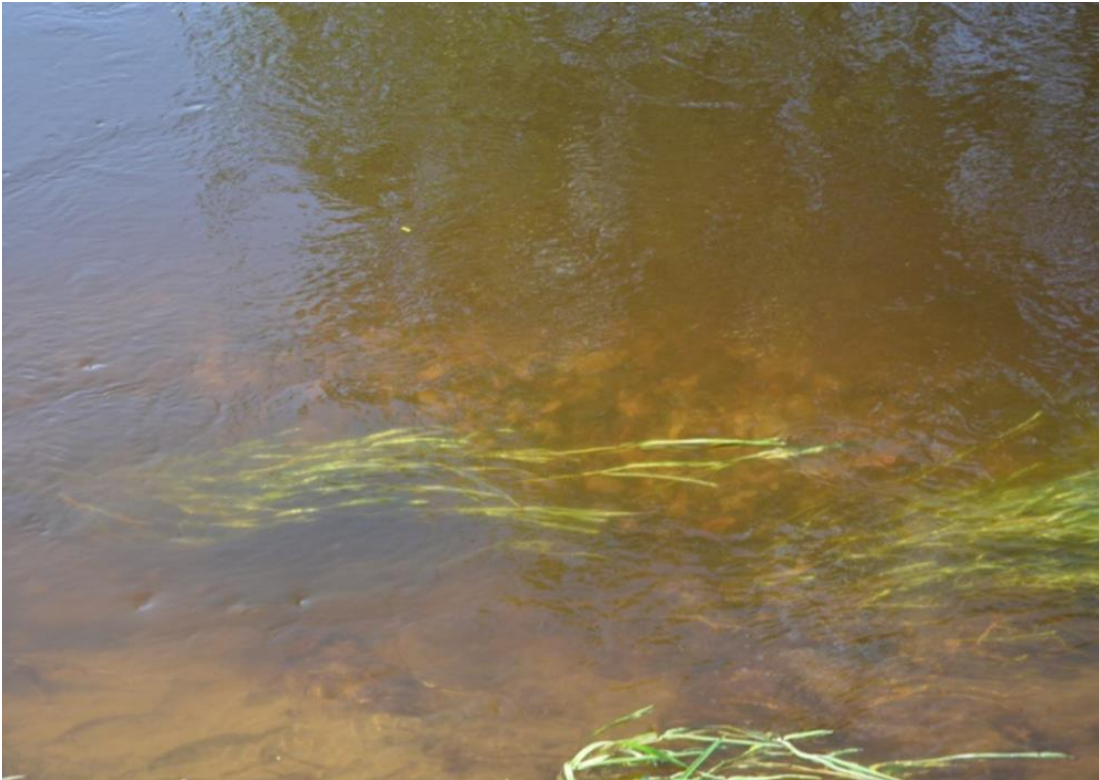
Udsnitfoto af gydebanke 3 – foto fra 2017

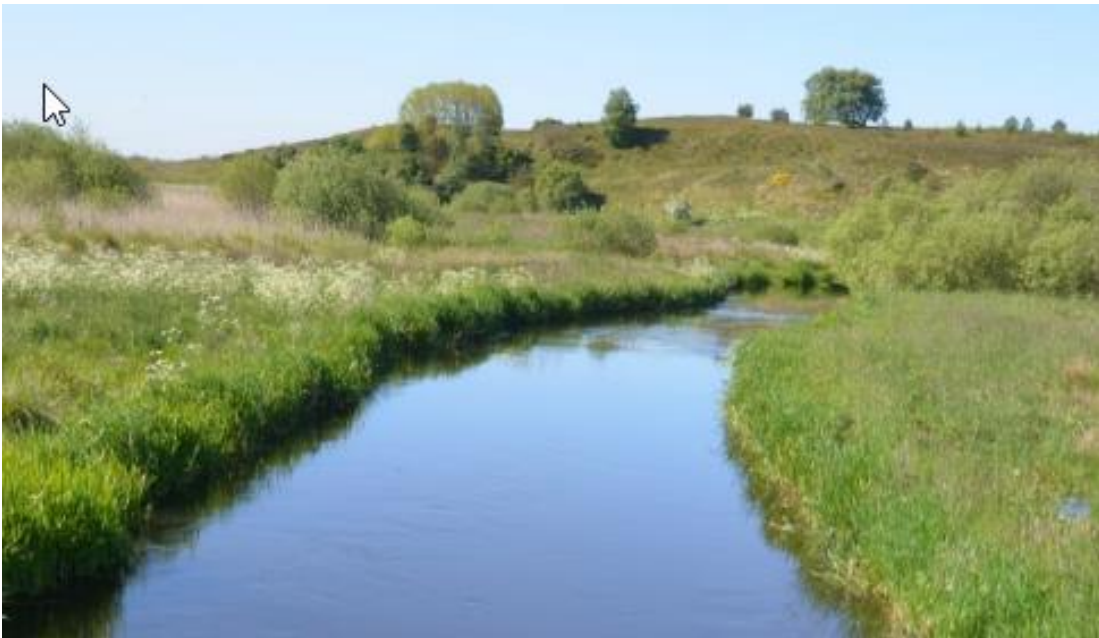
Lokalitet før udlægning af banke 4 (den nederste gydebanke neden for Skinderup Bro) – foto fra 2015

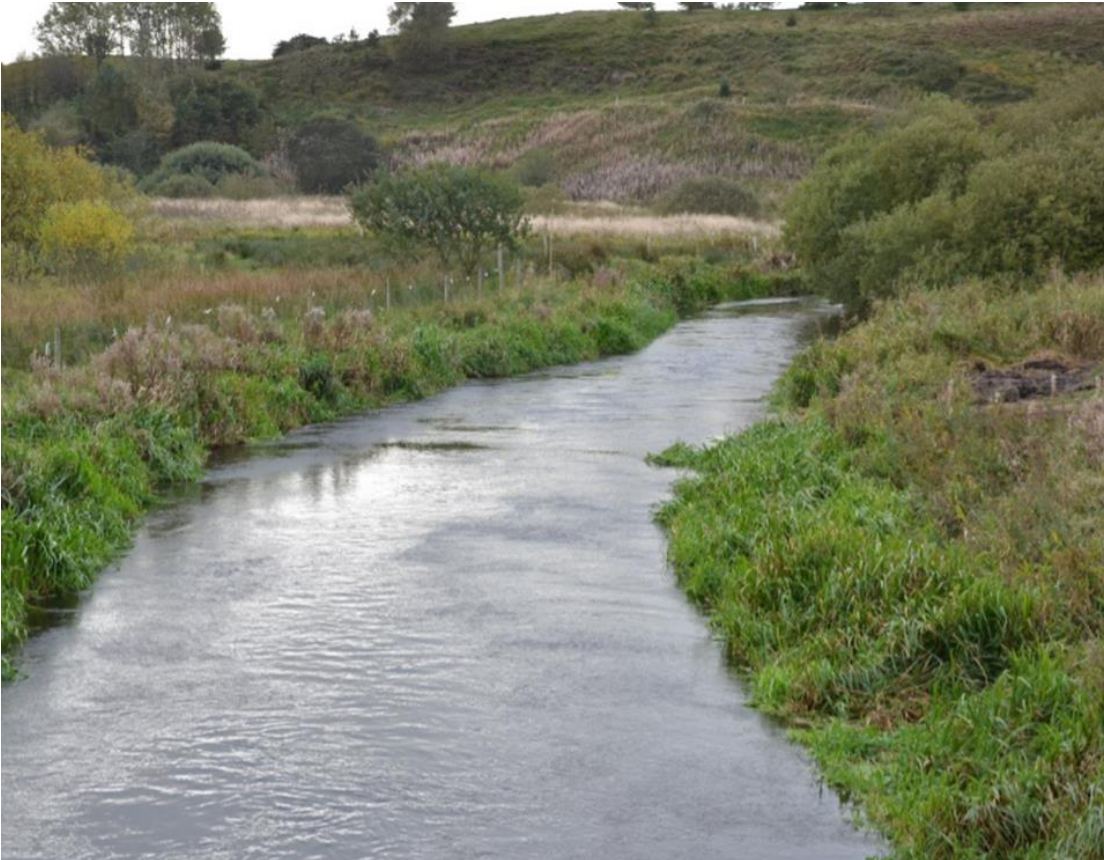
Lokalitet efter udlægning af banke 4 (den nederste gydebanke neden for Skinderup Bro) – foto fra 2017

Ultimo 2017 blev der observeret gydende havørreder på den nederste af de udlagte gydebanker.

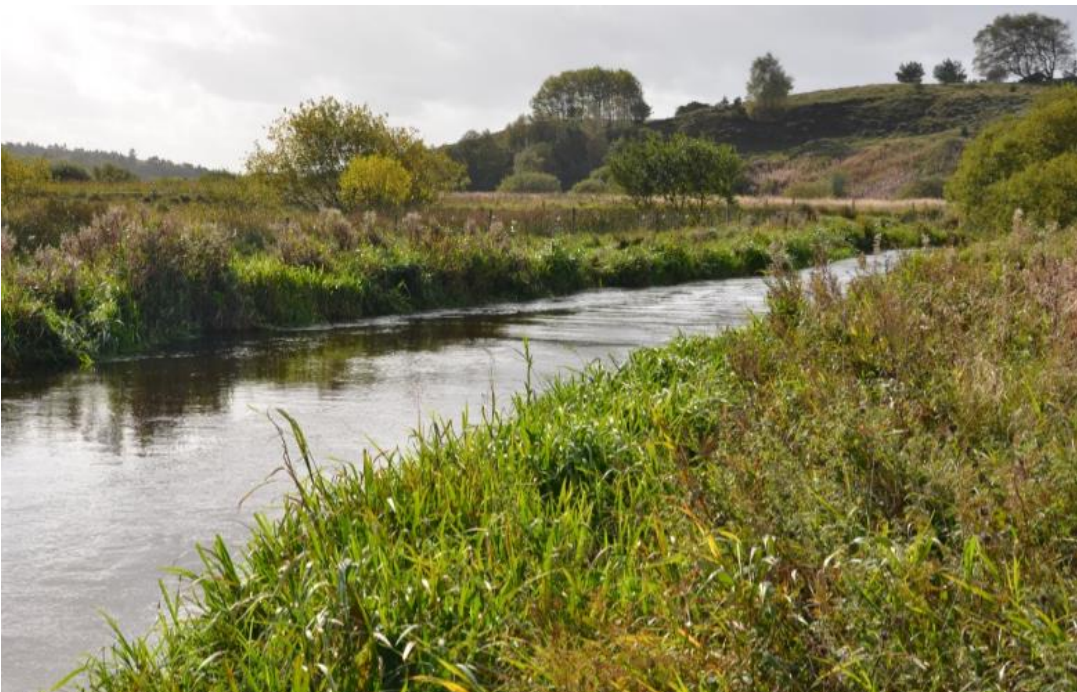
Lokalitet efter udlægning af banke 4 (den nederste gydebanke neden for Skinderup Bro) – foto fra 2017

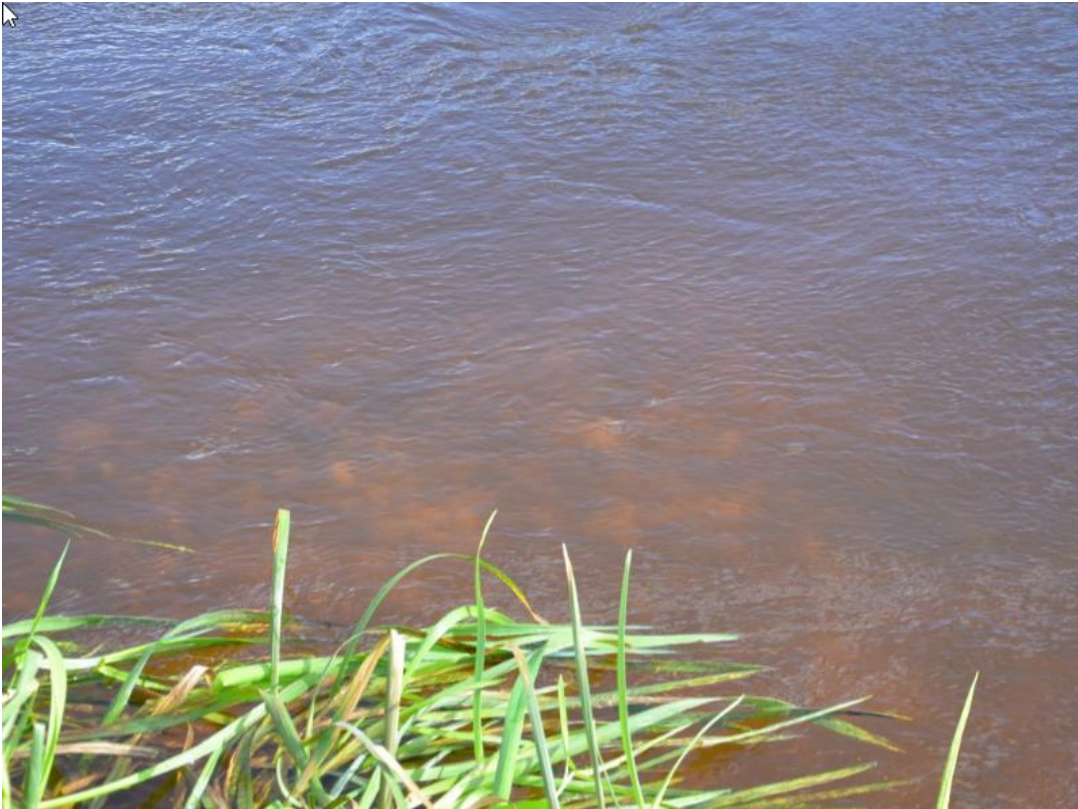
Udsnitfoto af gydebanke 4 – foto fra 2017

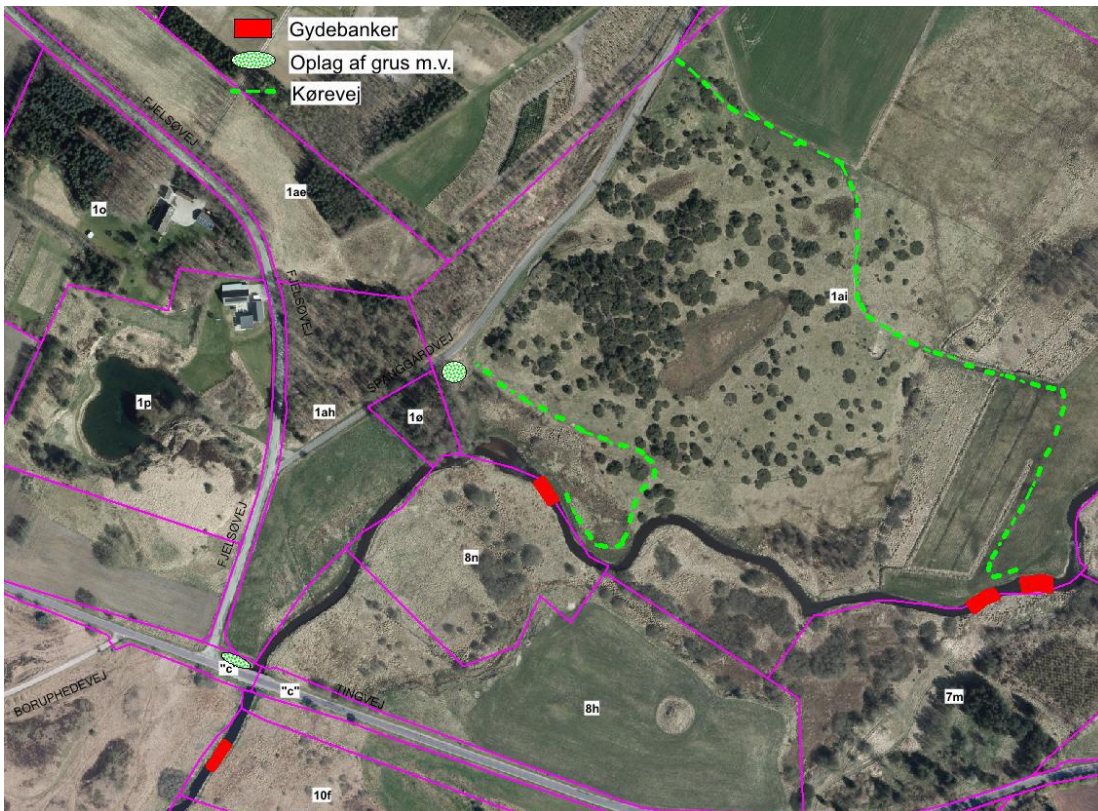
Luftfoto over projektområde. Længst opstrøms gydebanke 1 og 2 (tæt på hinanden), længere nedstrøms gydebanke 3 opstrøms en "udposning" på vandløbet og endelig gydebanke 4 nedstrøms Tingvej (Skinderup Bro).
