Hærup Sø

Lavbundsprojekt

Teknisk – Biologisk Forundersøgelse

Projekt: 31.1016.01

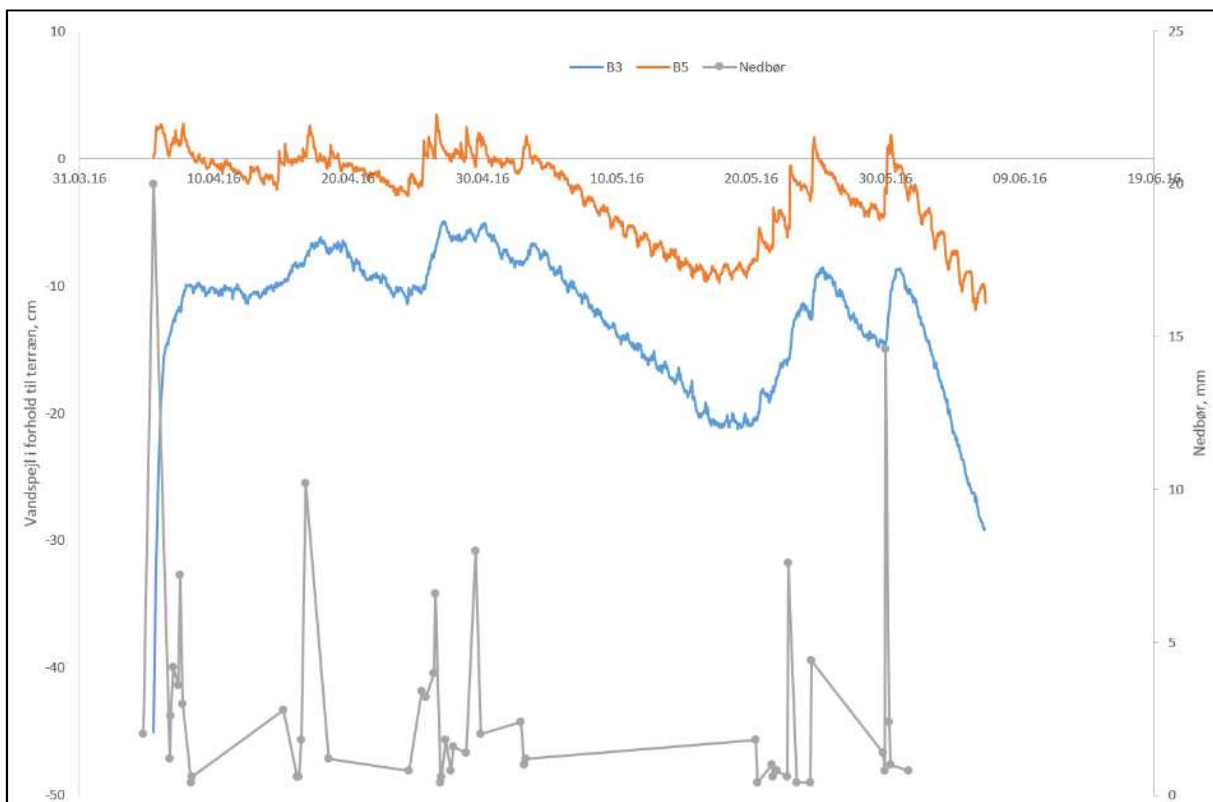
Figur 19. Vandstandslogning og nedbør registreret i perioden i 5. april til 6. juni. I det østlige rigkær (B5-orange) er vandstanden terrænnært, hvor det vestlige rigkær (B3-blå) ligger lavere, hvilket kan tilskrives dræning på arealet.

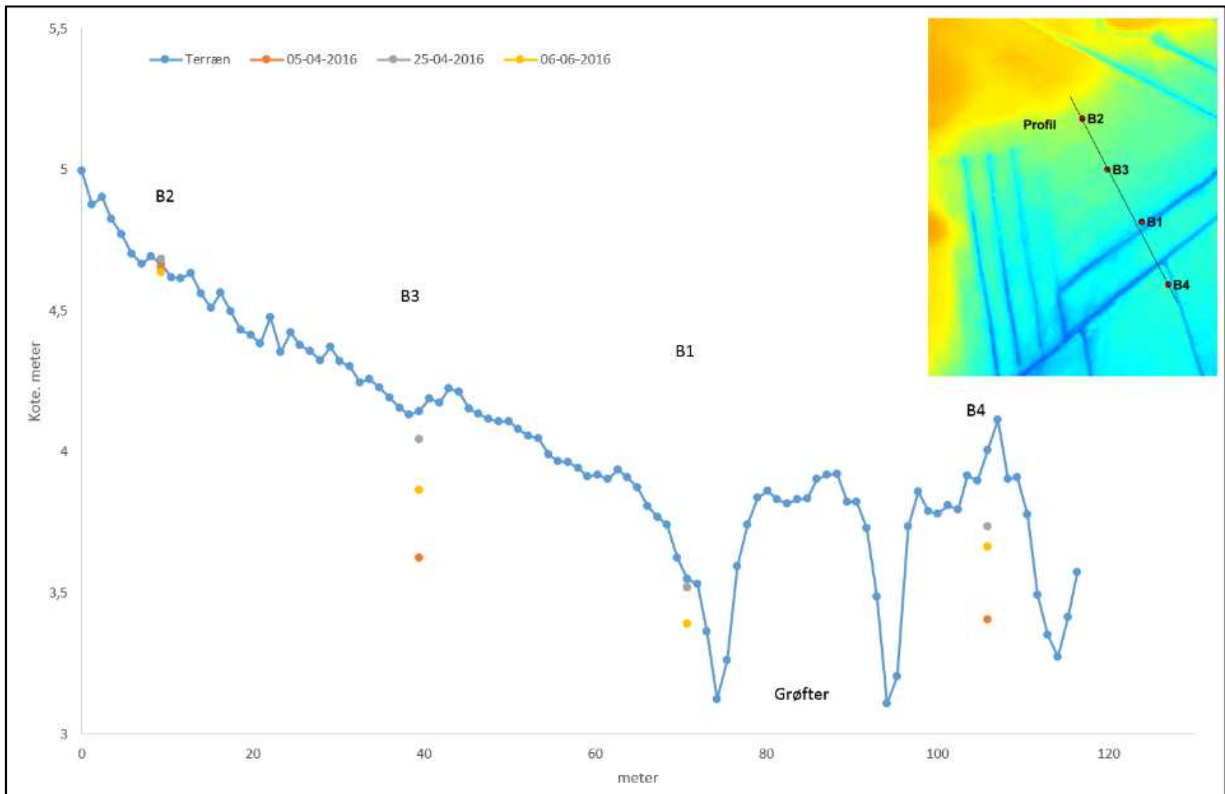
Figur 20. Terrænprofil igennem de 4 pejlerør i det vestlige rigkær (se indsatte figur). Vandstanden i rigkæret er terrænnært i den nordlige del, mens det ved grøfterne i den sydlige del falder til ca. 50 cm under terræn.

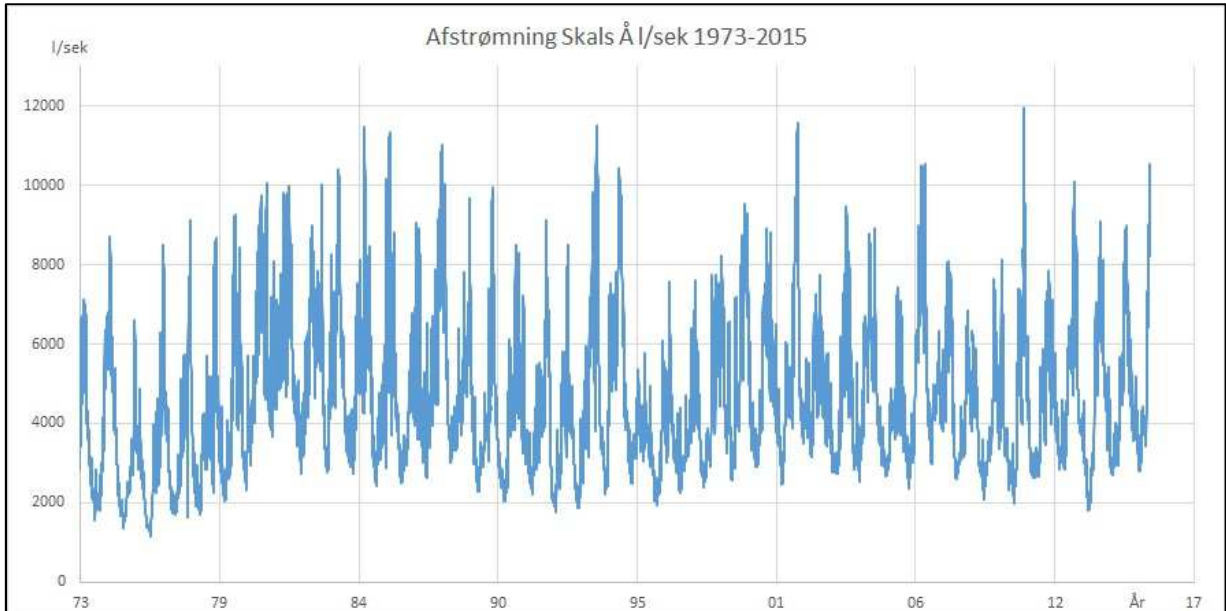
Figur 28. Målt afstrømning i Skals Å v. Løvel Bro 1973-2015.

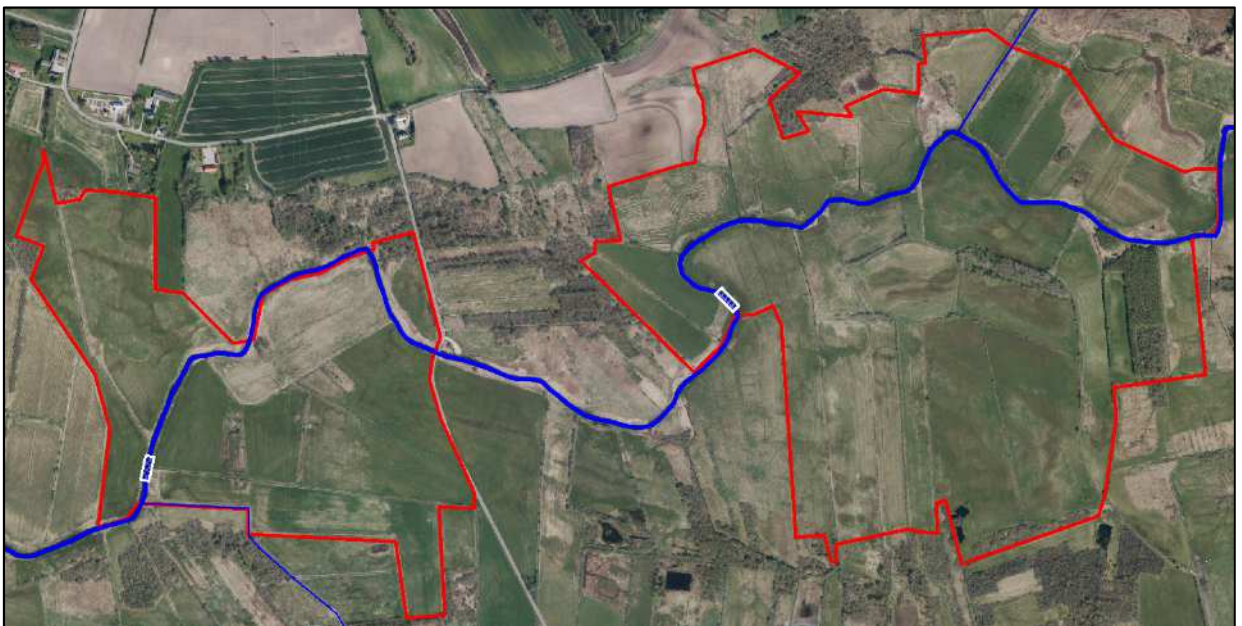
Figur 41. Placering af de to gydebanker.

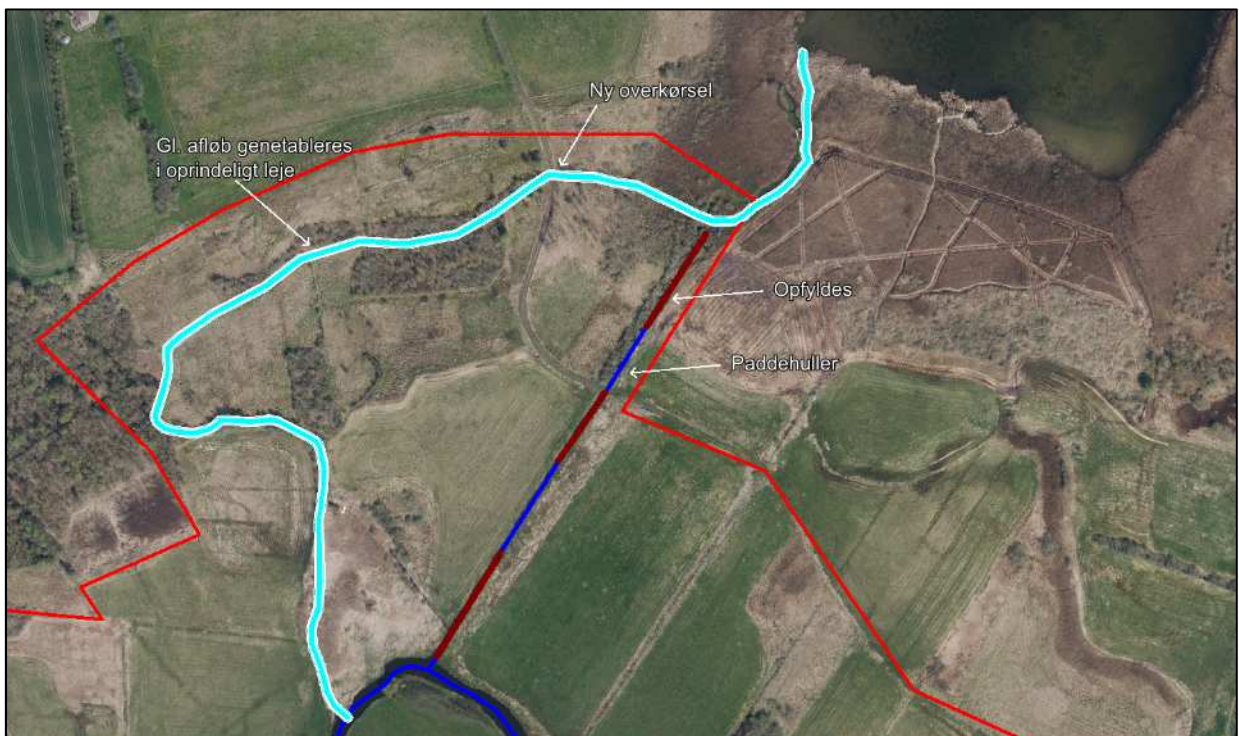
Figur 44. Anlæg ved etablering af det gamle afløb fra Hærup Sø.

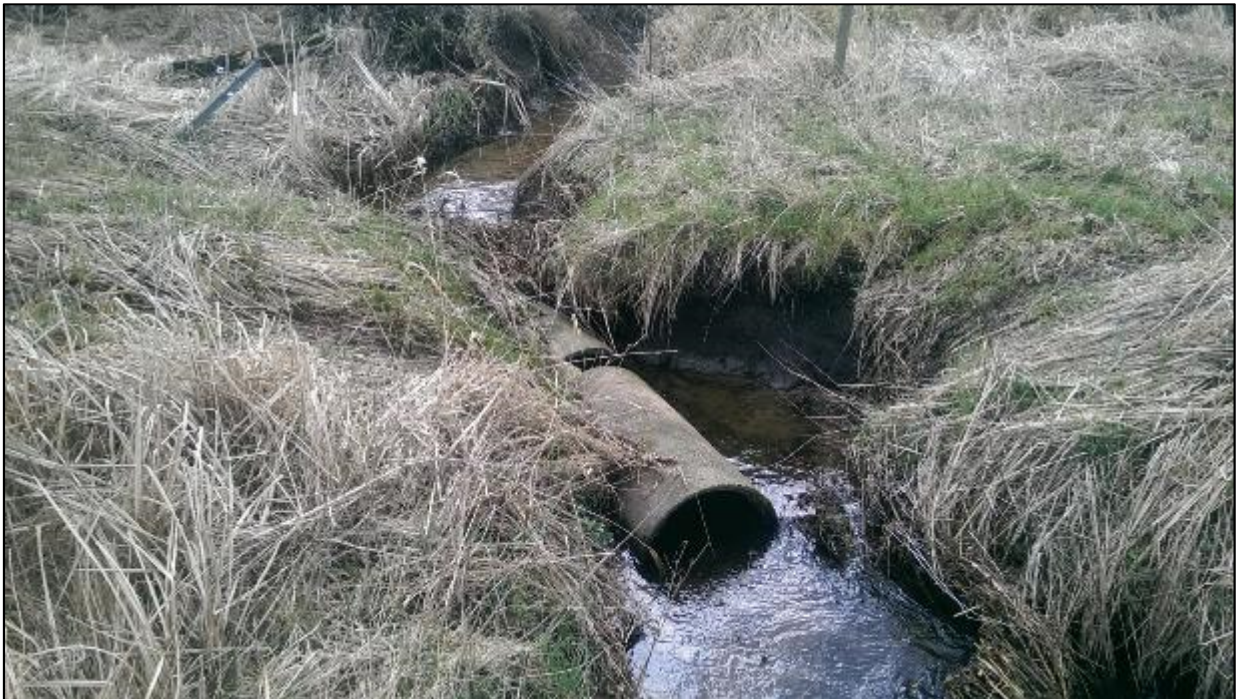
Foto 53. Sammenfaldet rørbro over Vammen Afløbsgrøft.
