Skelhøje Legeplads

2021

Legepladsinspektionsrapport

Legepladsens adresse: Volden 3, Skelhøje, 7470 Karup
Kontaktperson: Lotte Kunstmann
Inspektion: Orla Jensen
Inspektionsdato: 19-03-2021

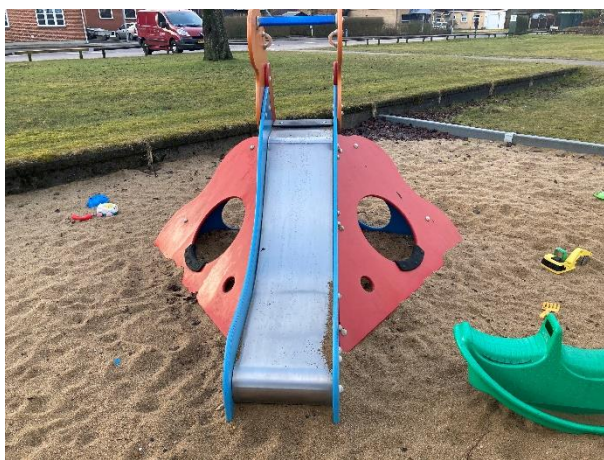
Foto 1

Oversigtsbillede: Rutsjebane			
Inspektion foretaget i.h.t. følgende standarder:			
DS/EN 1176 del 1 Generelle krav			X
DS/EN 1176 del 2 Gynger			
DS/EN 1176 del 3 Rutsjebaner			X
DS/EN 1176 del 4 Svævebaner			
DS/EN 1176 del 5 Karruseller			
DS/EN 1176 del 6 Vipper			
DS/EN 1176 del 7 Insp. og vedligehold			X
DS/EN 1176 del 10 Lukkede systemer			
DS/EN 1176 del 11 3-D Klatretnet			
Bemærkninger:			
Ja		Nej	X
Mærke/ årgang: Kompan, før 2008

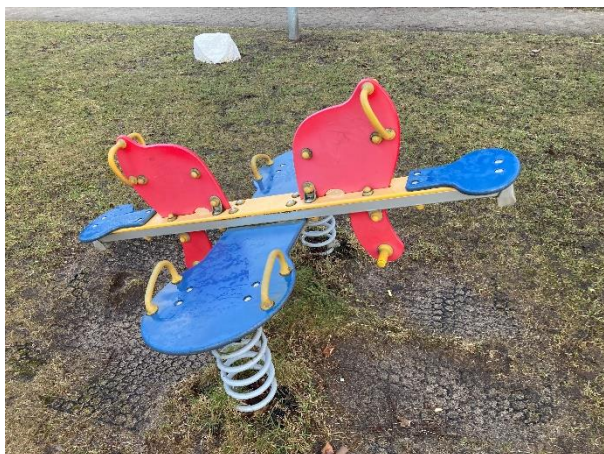
Foto 2

Oversigtsbillede: Vippe			
Inspektion foretaget i.h.t. følgende standarder:			
DS/EN 1176 del 1 Generelle krav			X
DS/EN 1176 del 2 Gynger			
DS/EN 1176 del 3 Rutsjebaner			
DS/EN 1176 del 4 Svævebaner			
DS/EN 1176 del 5 Karruseller			
DS/EN 1176 del 6 Vipper			X
DS/EN 1176 del 7 Insp. og vedligehold			X
DS/EN 1176 del 10 Lukkede systemer			
DS/EN 1176 del 11 3-D Klatretnet			
Bemærkninger:			
Ja		Nej	X
Mærke/ årgang: Ledon, før 2008

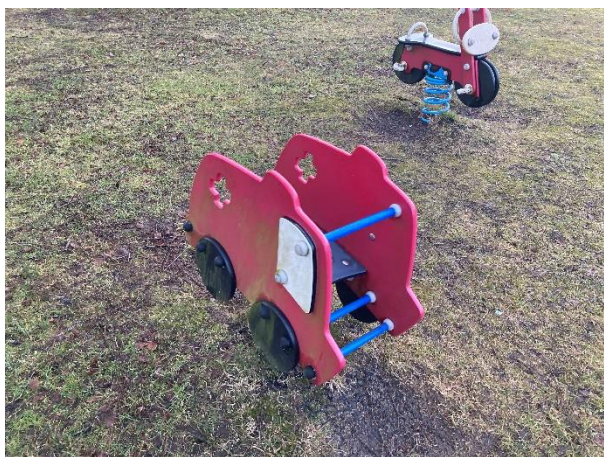
Foto 3

Oversigtsbillede: Vippe			
Inspektion foretaget i.h.t. følgende standarder:			
DS/EN 1176 del 1 Generelle krav			X
DS/EN 1176 del 2 Gynger			
DS/EN 1176 del 3 Rutsjebaner			
DS/EN 1176 del 4 Svævebaner			
DS/EN 1176 del 5 Karruseller			
DS/EN 1176 del 6 Vipper			X
DS/EN 1176 del 7 Insp. og vedligehold			X
DS/EN 1176 del 10 Lukkede systemer			
DS/EN 1176 del 11 3-D Klatretnet			
Bemærkninger:			
Ja		Nej	X
Mærke/ årgang: Kompan,2008

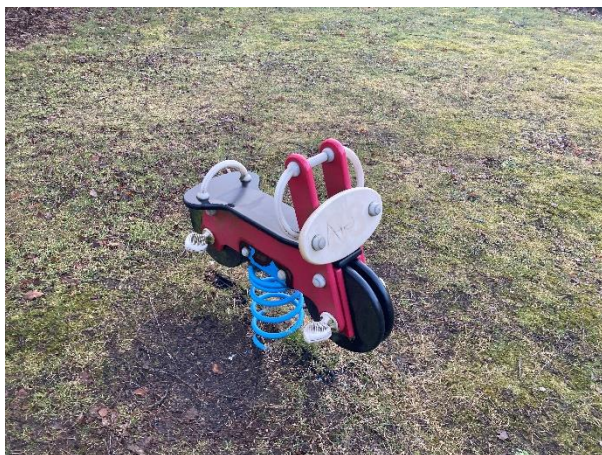
Foto 4

Oversigtsbillede: Vippe			
Inspektion foretaget i.h.t. følgende standarder:			
DS/EN 1176 del 1 Generelle krav			X
DS/EN 1176 del 2 Gynger			
DS/EN 1176 del 3 Rutsjebaner			
DS/EN 1176 del 4 Svævebaner			
DS/EN 1176 del 5 Karruseller			
DS/EN 1176 del 6 Vipper			X
DS/EN 1176 del 7 Insp. og vedligehold			X
DS/EN 1176 del 10 Lukkede systemer			
DS/EN 1176 del 11 3-D Klatre-net			
Bemærkninger:			
Ja		Nej	X
Mærke/ årgang: Kompan, 2008

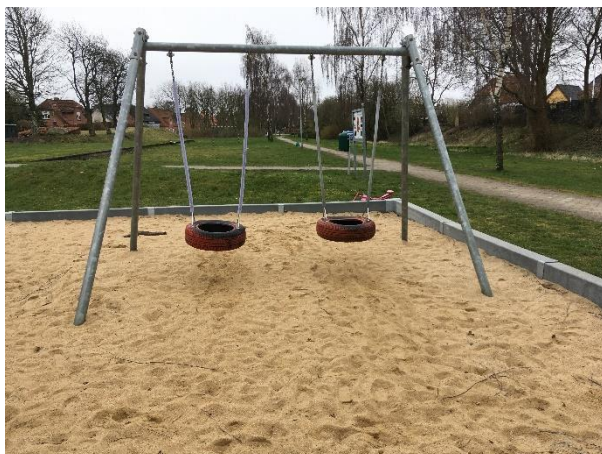
Foto 5

Oversigtsbillede: Gyngje			
Inspektion foretaget i.h.t. følgende standarder:			
DS/EN 1176 del 1 Generelle krav			X
DS/EN 1176 del 2 Gynger			X
DS/EN 1176 del 3 Rutsjebaner			
DS/EN 1176 del 4 Svævebaner			
DS/EN 1176 del 5 Karruseller			
DS/EN 1176 del 6 Vipper			
DS/EN 1176 del 7 Insp. og vedligehold			X
DS/EN 1176 del 10 Lukkede systemer			
DS/EN 1176 del 11 3-D Klatre-net			
Bemærkninger:			
Ja		Nej	X
Mærke/ årgang: Ledon, 2008

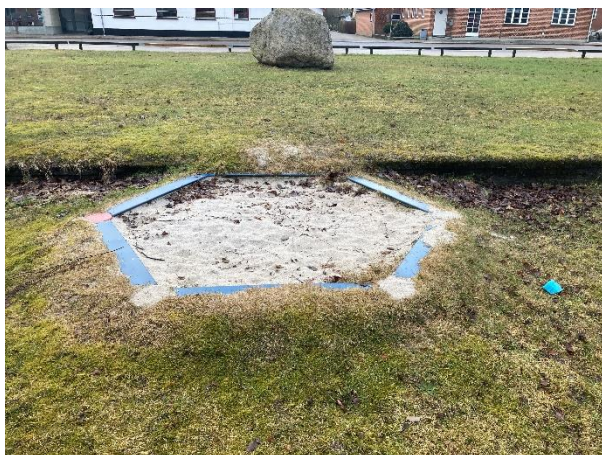
Foto 6

Oversigtsbillede: Sandkasse			
Inspektion foretaget i.h.t. følgende standarder:			
DS/EN 1176 del 1 Generelle krav			X
DS/EN 1176 del 2 Gynger			
DS/EN 1176 del 3 Rutsjebaner			
DS/EN 1176 del 4 Svævebaner			
DS/EN 1176 del 5 Karruseller			
DS/EN 1176 del 6 Vipper			
DS/EN 1176 del 7 Insp. og vedligehold			X
DS/EN 1176 del 10 Lukkede systemer			
DS/EN 1176 del 11 3-D Klatre-net			
Bemærkninger:			
Ja		Nej	X
Mærke/ årgang: Ledon, før 2008
