Legeplads Frederiks

Legepladsinspektionsrapport

Legepladsens adresse: Nøddevænget 16F, Frederiks, 7470 Karup
Kontaktperson: Lotte Kunstmann
Inspektion: Orla Jensen
Inspektionsdato: 19-03-2021

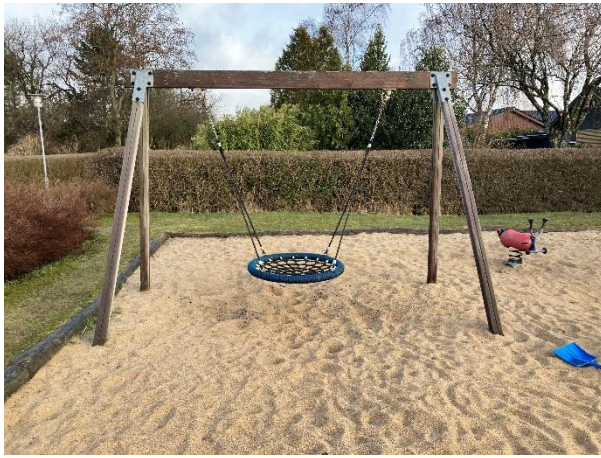
Foto 1

Oversigtsbillede: Gyngе			
Inspektion foretaget i.h.t. følgende standarder:			
DS/EN 1176 del 1 Generelle krav			X
DS/EN 1176 del 2 Gynger			X
DS/EN 1176 del 3 Rutsjebaner			
DS/EN 1176 del 4 Svævebaner			
DS/EN 1176 del 5 Karruseller			
DS/EN 1176 del 6 Vipper			
DS/EN 1176 del 7 Insp. og vedligehold			X
DS/EN 1176 del 10 Lukkede systemer			
DS/EN 1176 del 11 3-D Klatretet			
Bemærkninger:			
Ja		Nej	X
Mærke/ årgang: Kompan, 2008

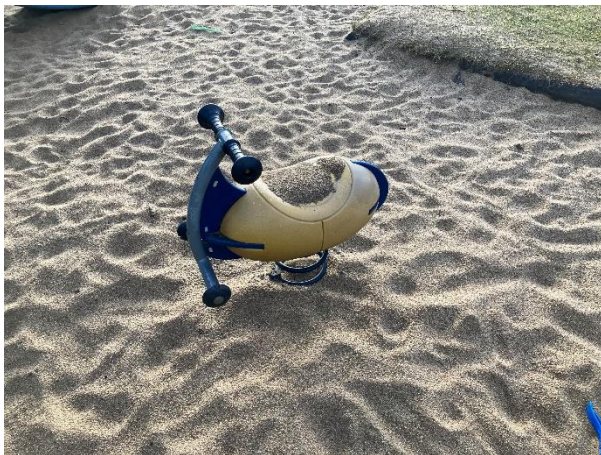
Foto 2

Oversigtsbillede: Vippedyr			
Inspektion foretaget i.h.t. følgende standarder:			
DS/EN 1176 del 1 Generelle krav			X
DS/EN 1176 del 2 Gynger			
DS/EN 1176 del 3 Rutsjebaner			
DS/EN 1176 del 4 Svævebaner			
DS/EN 1176 del 5 Karruseller			
DS/EN 1176 del 6 Vipper			X
DS/EN 1176 del 7 Insp. og vedligehold			X
DS/EN 1176 del 10 Lukkede systemer			
DS/EN 1176 del 11 3-D Klatretet			
Bemærkninger:			
Ja		Nej	X
Mærke/ årgang: Kompan, 2008

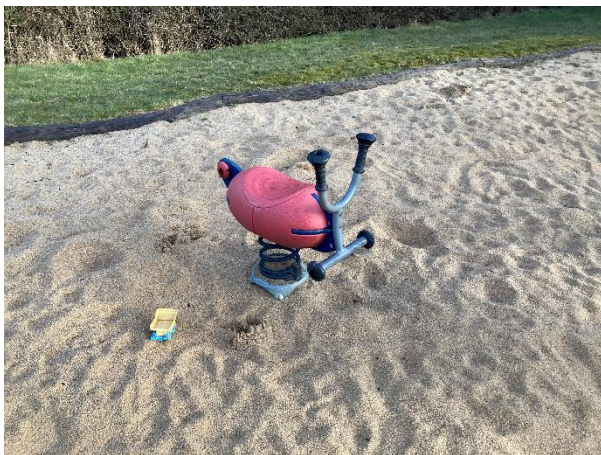
Foto 3

Oversigtsbillede: Vippedyr			
Inspektion foretaget i.h.t. følgende standarder:			
DS/EN 1176 del 1 Generelle krav			X
DS/EN 1176 del 2 Gynger			
DS/EN 1176 del 3 Rutsjebaner			
DS/EN 1176 del 4 Svævebaner			
DS/EN 1176 del 5 Karruseller			
DS/EN 1176 del 6 Vipper			X
DS/EN 1176 del 7 Insp. og vedligehold			X
DS/EN 1176 del 10 Lukkede systemer			
DS/EN 1176 del 11 3-D Klatretet			
Bemærkninger:			
Ja		Nej	X
Mærke/ årgang: Kompan, 2008

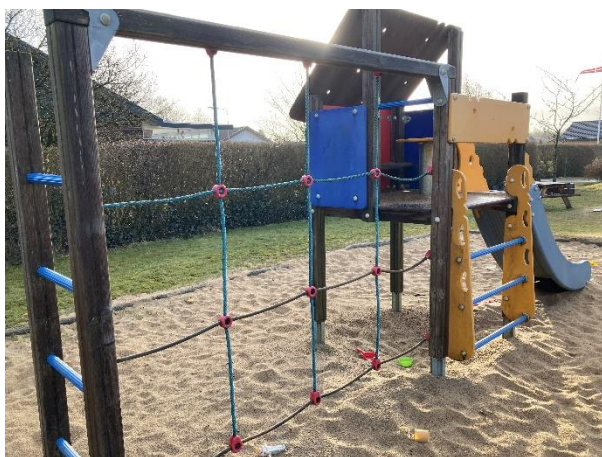
Foto 4

Oversigtsbillede: Kombi redskab			
Inspektion foretaget i.h.t. følgende standarder:			
DS/EN 1176 del 1 Generelle krav			X
DS/EN 1176 del 2 Gynger			
DS/EN 1176 del 3 Rutsjebaner			X
DS/EN 1176 del 4 Svævebaner			
DS/EN 1176 del 5 Karruseller			
DS/EN 1176 del 6 Vipper			
DS/EN 1176 del 7 Insp. og vedligehold			X
DS/EN 1176 del 10 Lukkede systemer			
DS/EN 1176 del 11 3-D Klatretnet			
Bemærkninger:			
Ja		Nej	X
Mærke/ årgang: Kompan, 2008

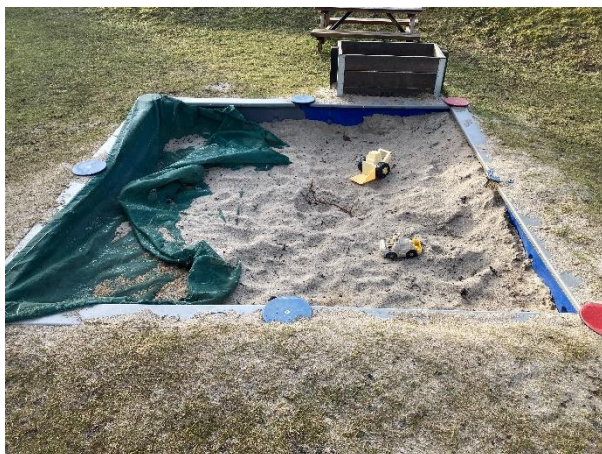
Foto 5

Oversigtsbillede: Sandkasse			
Inspektion foretaget i.h.t. følgende standarder:			
DS/EN 1176 del 1 Generelle krav			X
DS/EN 1176 del 2 Gynger			
DS/EN 1176 del 3 Rutsjebaner			
DS/EN 1176 del 4 Svævebaner			
DS/EN 1176 del 5 Karruseller			
DS/EN 1176 del 6 Vipper			
DS/EN 1176 del 7 Insp. og vedligehold			X
DS/EN 1176 del 10 Lukkede systemer			
DS/EN 1176 del 11 3-D Klatretnet			
Bemærkninger:			
Ja		Nej	X
Mærke/ årgang: Ledon, 2013

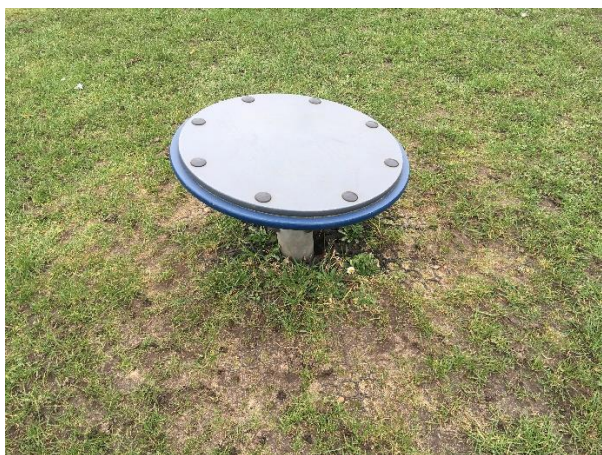
Foto 6

Oversigtsbillede: Drejeskive			
Inspektion foretaget i.h.t. følgende standarder:			
DS/EN 1176 del 1 Generelle krav			X
DS/EN 1176 del 2 Gynger			
DS/EN 1176 del 3 Rutsjebaner			
DS/EN 1176 del 4 Svævebaner			
DS/EN 1176 del 5 Karruseller			
DS/EN 1176 del 6 Vipper			
DS/EN 1176 del 7 Insp. og vedligehold			X
DS/EN 1176 del 10 Lukkede systemer			
DS/EN 1176 del 11 3-D Klatretnet			
Bemærkninger:			
Ja		Nej	X
Mærke/ årgang: Kompan, 2008

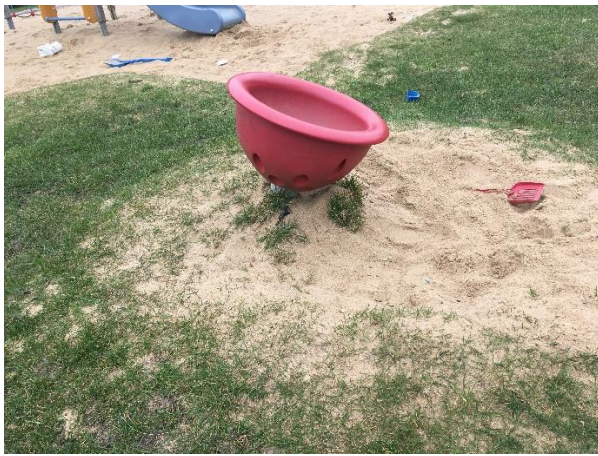
Foto 7

Oversigtsbillede: Drejekar			
Inspektion foretaget i.h.t. følgende standarder:			
DS/EN 1176 del 1 Generelle krav			X
DS/EN 1176 del 2 Gynger			
DS/EN 1176 del 3 Rutsjebaner			
DS/EN 1176 del 4 Svævebaner			
DS/EN 1176 del 5 Karruseller			
DS/EN 1176 del 6 Vipper			
DS/EN 1176 del 7 Insp. og vedligehold			X
DS/EN 1176 del 10 Lukkede systemer			
DS/EN 1176 del 11 3-D Klatre-net			
Bemærkninger:			
Ja		Nej	X
Mærke/ årgang: Kompan, 2008

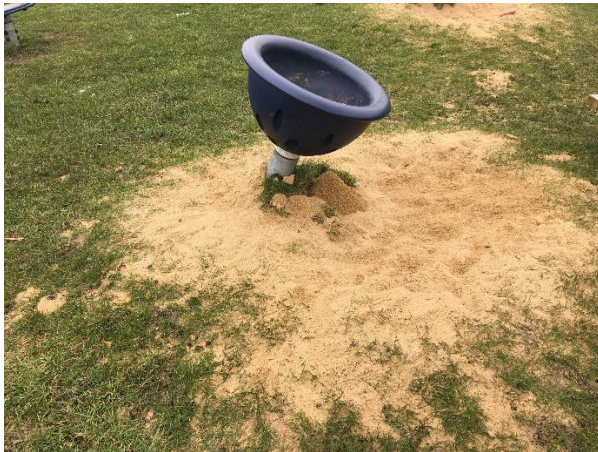
Foto 8

Oversigtsbillede: Drejekar			
Inspektion foretaget i.h.t. følgende standarder:			
DS/EN 1176 del 1 Generelle krav			X
DS/EN 1176 del 2 Gynger			
DS/EN 1176 del 3 Rutsjebaner			
DS/EN 1176 del 4 Svævebaner			
DS/EN 1176 del 5 Karruseller			
DS/EN 1176 del 6 Vipper			
DS/EN 1176 del 7 Insp. og vedligehold			X
DS/EN 1176 del 10 Lukkede systemer			
DS/EN 1176 del 11 3-D Klatre-net			
Bemærkninger:			
Ja		Nej	X
Mærke/ årgang: Kompan, 2008
