Nordbyen Viborg

Legepladsinspektionsrapport

Legepladsens adresse: Gl. Ålborgvej 116, 8800 Viborg
Kontaktperson: Lotte Kunstmann
Inspektion: Orla Jensen
Inspektionsdato: 23-03-2021

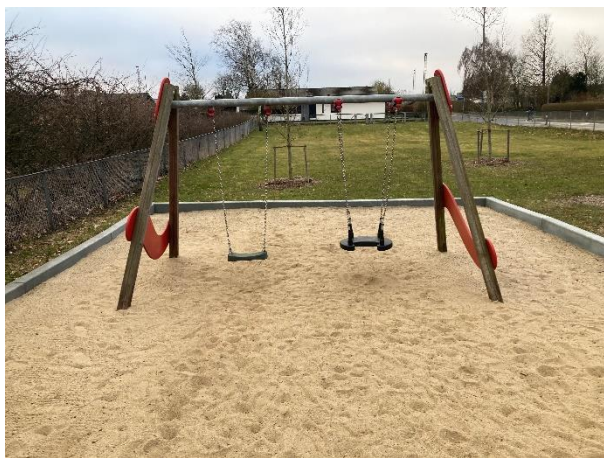
Foto 1

Oversigtsbillede: Gyng			
Inspektion foretaget i.h.t. følgende standarder:			
DS/EN 1176 del 1 Generelle krav			X
DS/EN 1176 del 2 Gynger			X
DS/EN 1176 del 3 Rutsjebaner			
DS/EN 1176 del 4 Svævebaner			
DS/EN 1176 del 5 Karruseller			
DS/EN 1176 del 6 Vipper			
DS/EN 1176 del 7 Insp. og vedligehold			X
DS/EN 1176 del 10 Lukkede systemer			
DS/EN 1176 del 11 3-D Klatretr			
Bemærkninger:			
Ja		Nej	X
Mærke/ årgang: Kompan, 2000

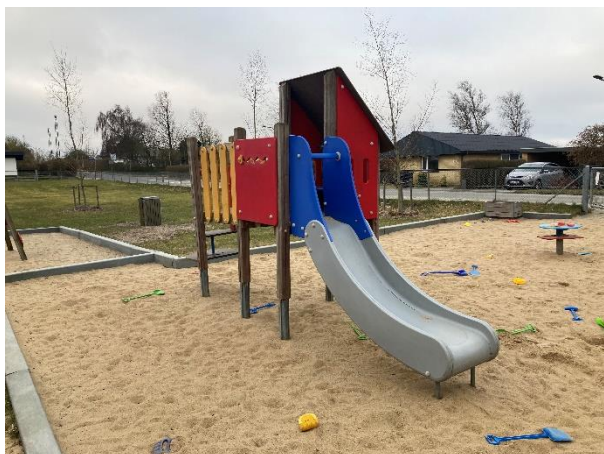
Foto 2

Oversigtsbillede: Kombitårn			
Inspektion foretaget i.h.t. følgende standarder:			
DS/EN 1176 del 1 Generelle krav			X
DS/EN 1176 del 2 Gynger			
DS/EN 1176 del 3 Rutsjebaner			X
DS/EN 1176 del 4 Svævebaner			
DS/EN 1176 del 5 Karruseller			
DS/EN 1176 del 6 Vipper			
DS/EN 1176 del 7 Insp. og vedligehold			X
DS/EN 1176 del 10 Lukkede systemer			
DS/EN 1176 del 11 3-D Klatretr			
Bemærkninger:			
Ja		Nej	X
Mærke/ årgang: Kompan, 2005

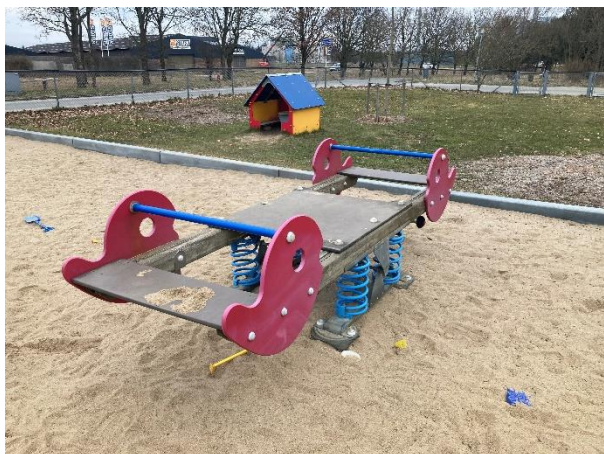
Foto 3

Oversigtsbillede: Vippe			
Inspektion foretaget i.h.t. følgende standarder:			
DS/EN 1176 del 1 Generelle krav			X
DS/EN 1176 del 2 Gynger			
DS/EN 1176 del 3 Rutsjebaner			
DS/EN 1176 del 4 Svævebaner			
DS/EN 1176 del 5 Karruseller			
DS/EN 1176 del 6 Vipper			X
DS/EN 1176 del 7 Insp. og vedligehold			X
DS/EN 1176 del 10 Lukkede systemer			
DS/EN 1176 del 11 3-D Klatretr			
Bemærkninger:			
Ja		Nej	X
Mærke/ årgang: Kompan, 1995/2011

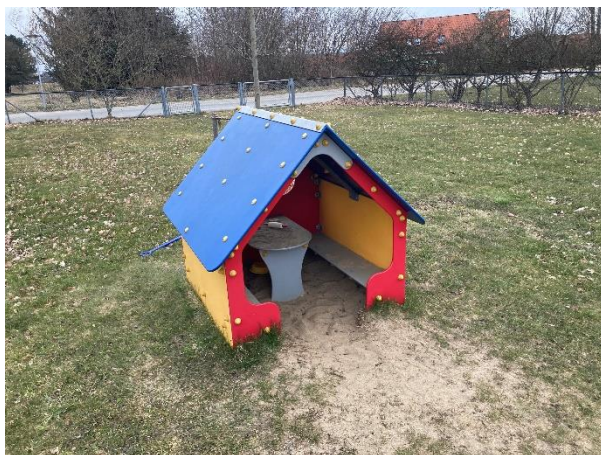
Foto 4

Oversigtsbillede: Legehus

Bemærkninger: Ja Nej X

Mærke/ årgang: Ledon, 2003

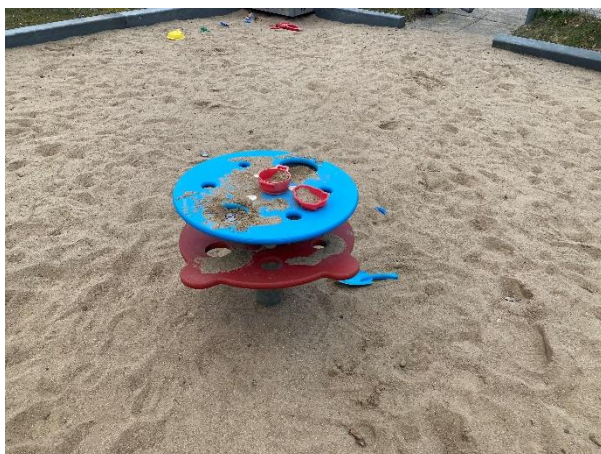
Foto 5

Oversigtsbillede: Drejebord

Bemærkninger: Ja Nej X

Mærke/ årgang: Kompan, 2000

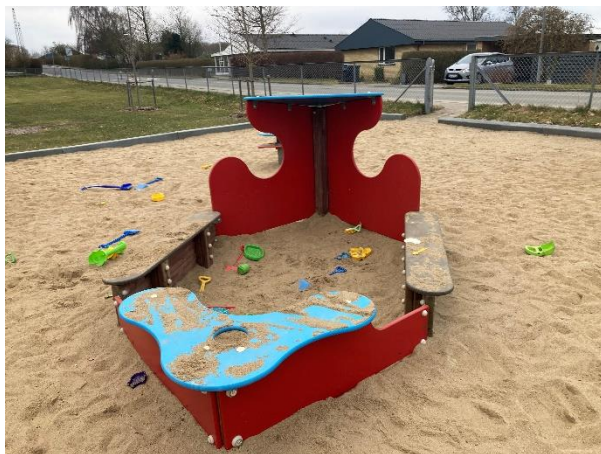
Foto 6

Oversigtsbillede: Sandskib

Bemærkninger: Ja Nej X

Mærke/ årgang: Kompan, 2000

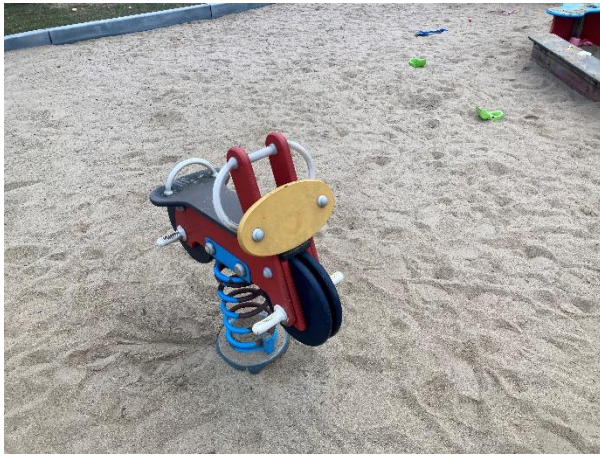
Foto 7

Oversigtsbillede: Vippe motorcykel

Bemærkninger:	Ja	<input type="checkbox"/>	Nej	<input checked="" type="checkbox"/>
----------------------	-----------	--------------------------	------------	-------------------------------------

Mærke/ årgang: Kompan, 2004
